MEMÒRIA DE LA INTERVENCIÓ ARQUEOLÒGICA PREVENTIVA DE CONSOLIDACIÓ A LA VIL·LA ROMANA DE CAN TERRERS. LA GARRIGA (VALLÈS ORIENTAL). (BARCELONA)

2018

NOM DEL PROJECTE: Intervenció arqueològica preventiva de consolidació a la vil·la romana de Can Terrers. La Garriga. (Vallès Oriental).

EXP. DEPT. CULTURA R/N 470 K121 N314 2018/1-21890

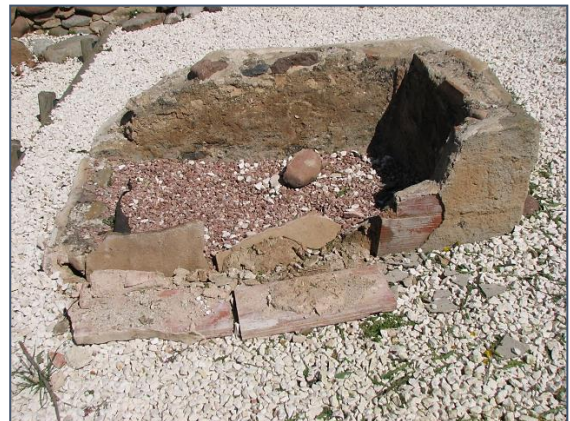
- Destrucció per acte vandàlic d'una de les parets del petit dipòsit de la terrassa superior. S'ha desmuntat la reintegració d'una de les parets i part del revestiment de *signinum* original de l'interior

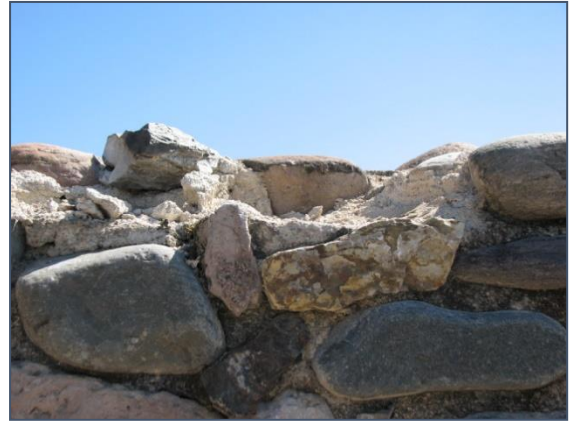
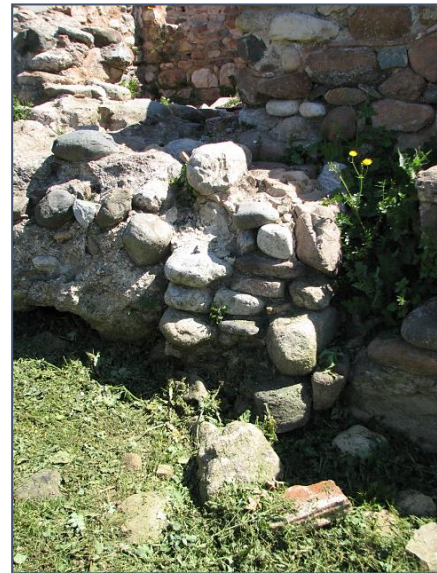
- Arrencament de diversos elements petris del mur, sobretot de les capçaleres, donat que és usual que es camini per sobre i afavorit per l'existència de morters disgregats que ja no exerceixen la seva funció d'unió.

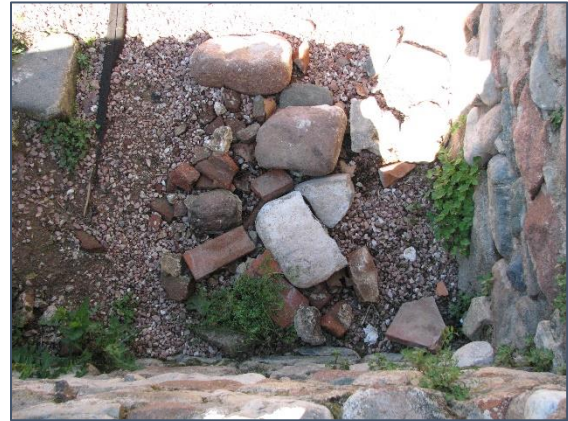
- Acumulació en diferents estances de les pedres arrencades del mur.

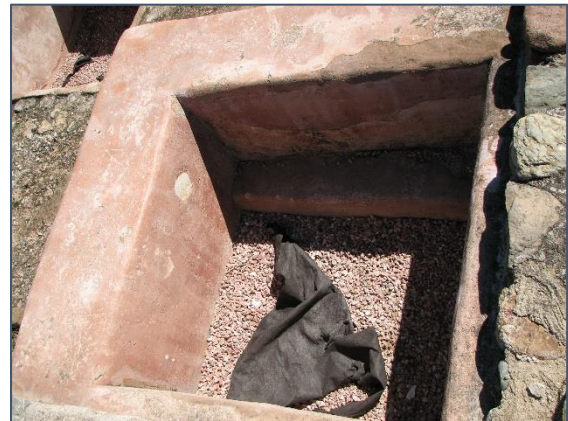
- Moviment de les teles protectores de geotèxtil i de la graveta col·locada a sobre, a les piscines, dipòsits i estances amb recobriment d'*opus signinum*.

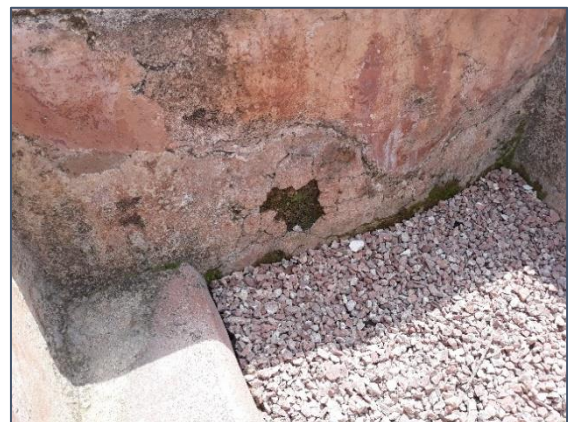
- Descohesió de paviments i recobriments d'*opus signinum* que provoquen pèrdues.

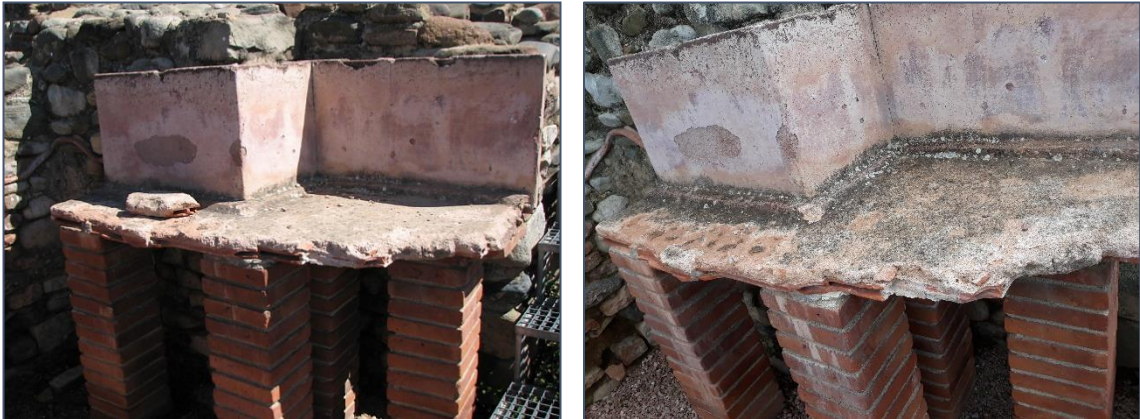
- Destrucció de tot el contorn de la reproducció del sistema d'escalfament realitzada en el *sudatòrium*.

- Bisellat amb morter de calç acolorit de la reproducció del sistema de calefacció realitzada en el *sudatòrium*.

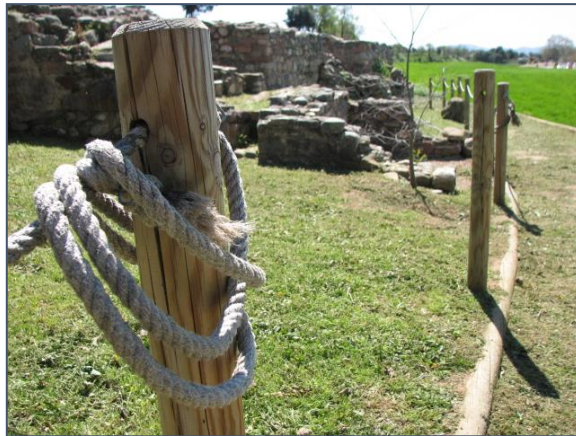
- Trencament i talls a les cordes dels elements dissuasius.

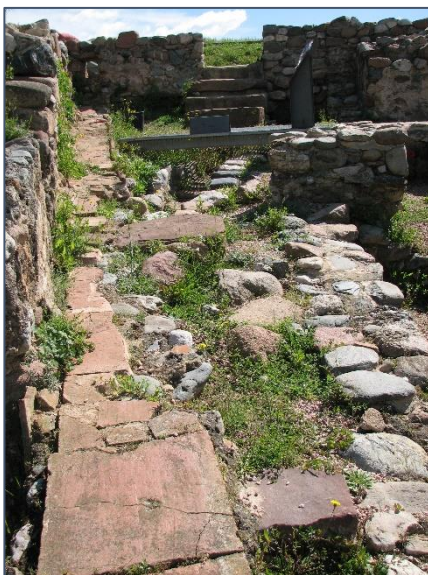
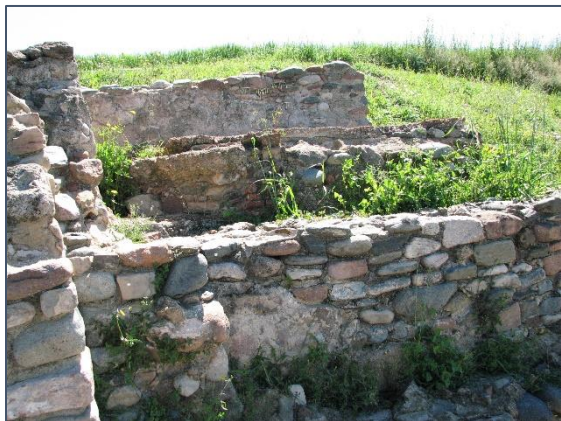
- Proliferació de vegetació a tots els espais i sobre els murs.

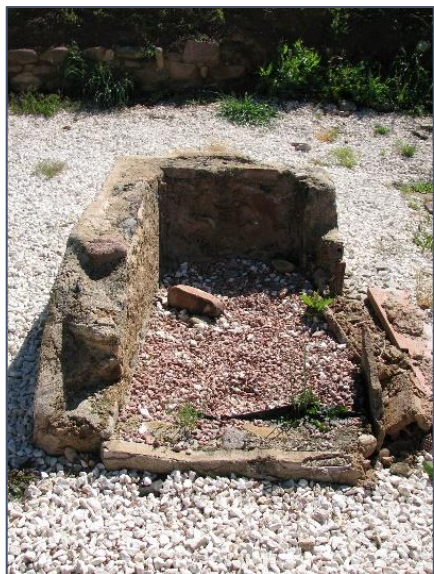
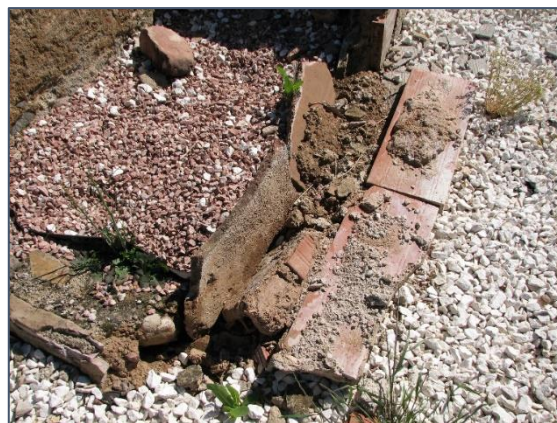
Estat inicial del dipòsit provocat per actes vandàlics

- Restauració dels desperfectes del petit dipòsit de la terrassa superior
