MEMÒRIA DE LA INTERVENCIÓ ARQUEOLÒGICA PREVENTIVA DE CONSOLIDACIÓ A LA VIL·LA ROMANA DE CAN TERRERS. LA GARRIGA (VALLÈS ORIENTAL). (BARCELONA)

2019

CRAT conservació
i restauració SCP

NOM DEL PROJECTE: Intervenció arqueològica preventiva de consolidació a la vil·la romana de Can Terrers. La Garriga. (Vallès Oriental).

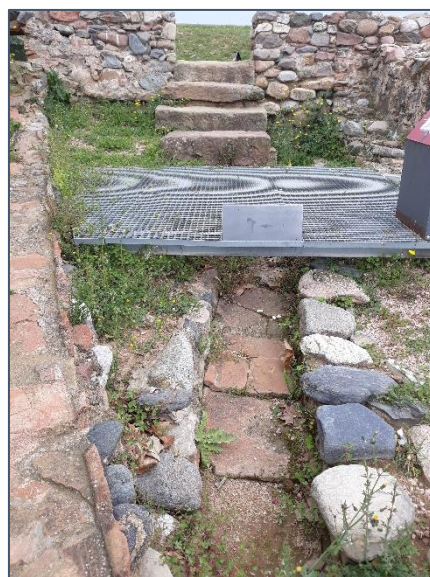
- Brutícia generalitzada

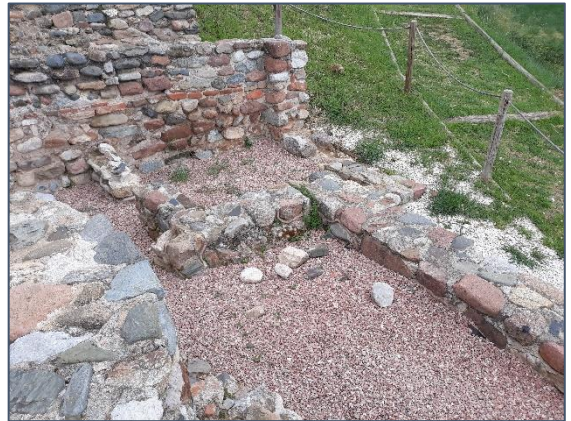
- Acumulació de pedres arrencades dels murs a diferents espais.

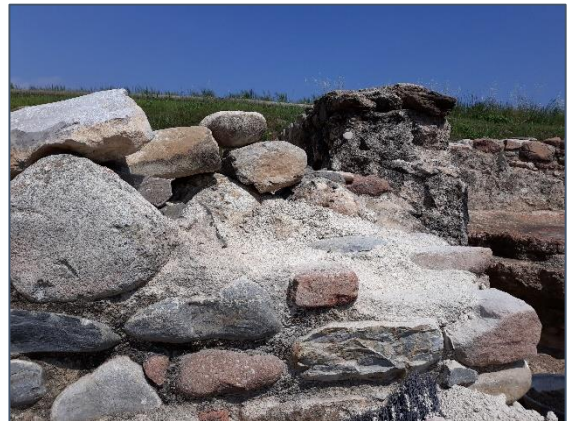
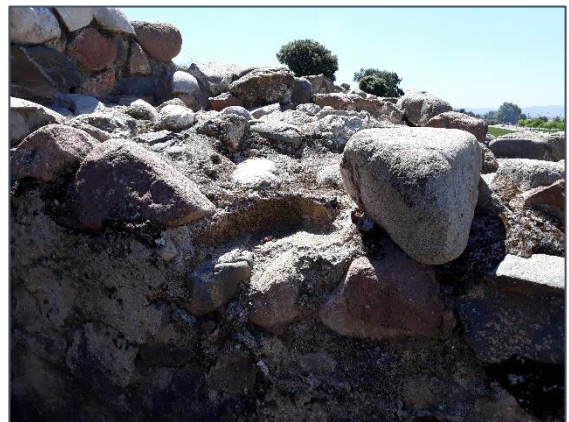
- Despreniment de diversos elements petris del mur, sobretot de les capçaleres, donat que és usual que es camini per sobre, i afavorit per l'existència de morters disgregats que ja no exerceixen la seva funció d'unió.

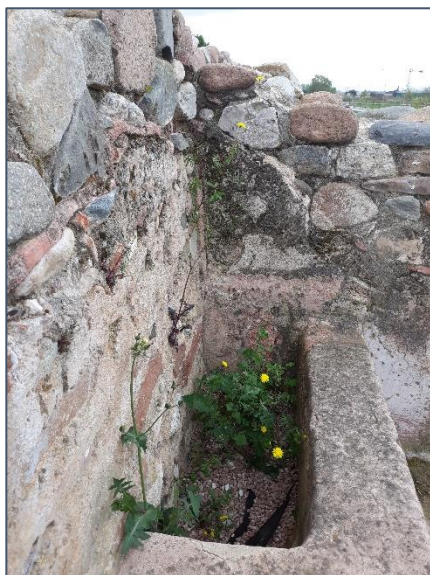
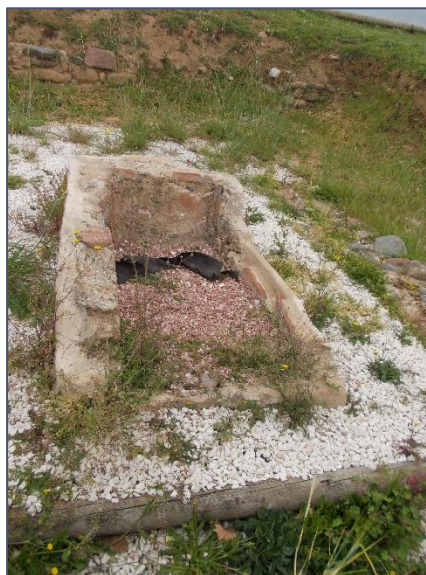
- Moviment de les teles protectores de geotèxtil i de la graveta col·locada a sobre, a les piscines, dipòsits i estances amb recobriment d'*opus signinum*.

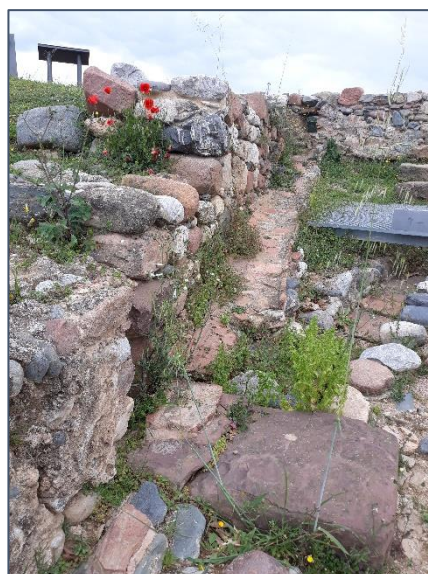
- Presència de vegetació i briòfits. La pressió de les arrels de les plantes provoca l'aparició d'esquerdes profundes, que arriben a provocar esfondraments, descohesió i separació dels recobriments d'*opus signinum*. Els fongs i la molsa desprenen àcids que alteren la composició de morters i arrebossats descohesionant-los.

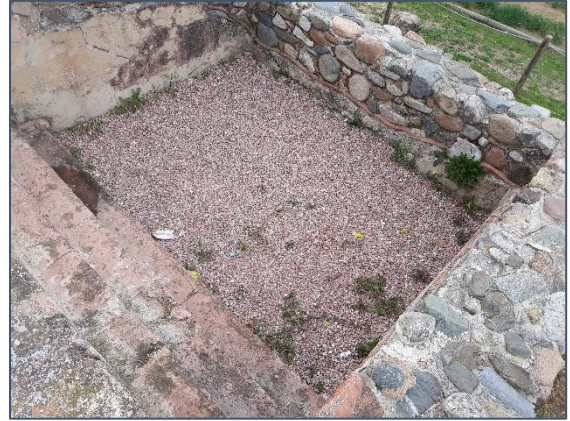
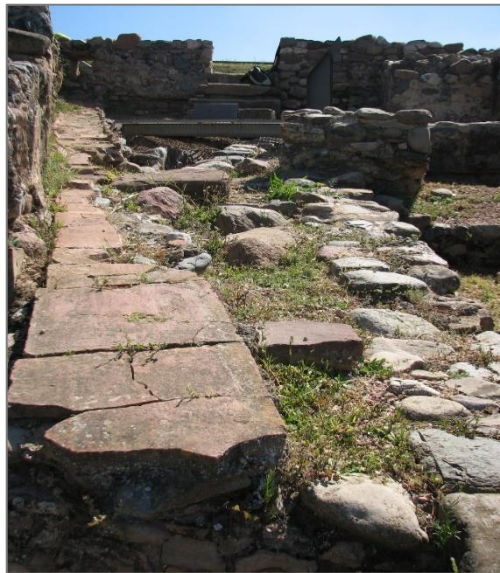
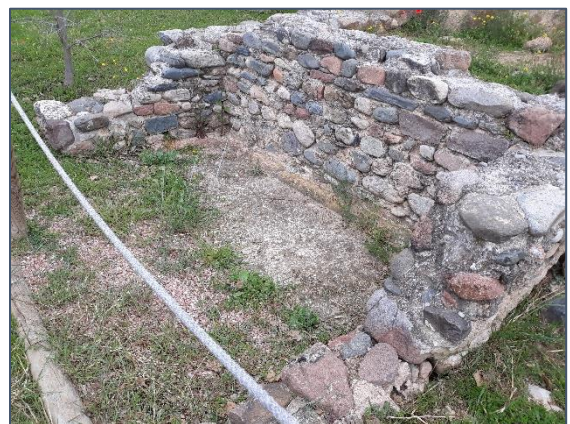
- Proliferació de vegetació a tots els espais

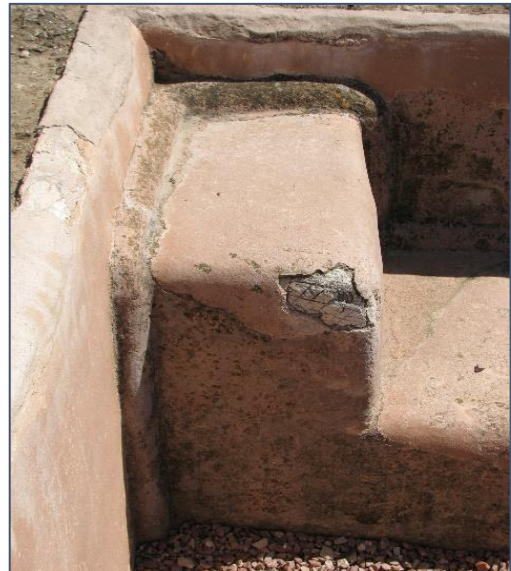
- Descohesió, afebliment i pèrdua d'arrebossats de murs i paviments. L'accés lliure sobre les restes afavoreix la seva pèrdua, sobre tot a zones reintegrades.

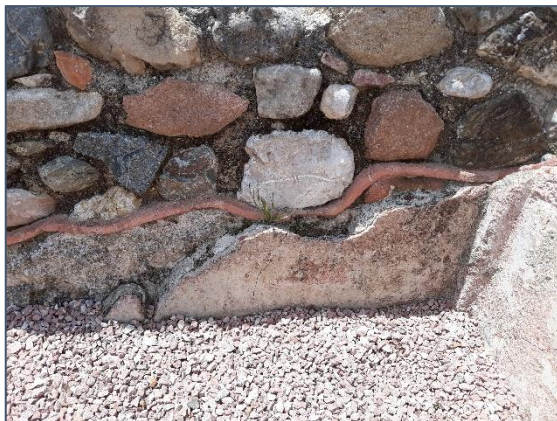
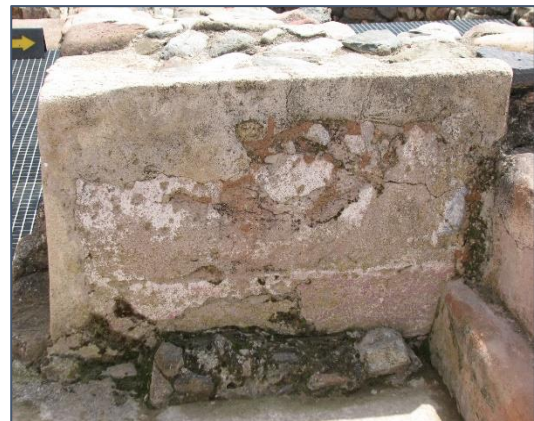
- Pèrdua de bisellats a la piscina del *frigidari* i a l'*apodyterium*
