**MEMÒRIA DE LA INTERVENCIÓ ARQUEOLÒGICA
PREVENTIVA DE NETEJA I CONSOLIDACIÓ AL JACIMENT DE
LA VIL·LA ROMANA DE CAN TERRERS AL MUNICIPI DE LA
GARRIGA. (VALLÈS ORIENTAL-BARCELONA)**

MAIG 2017

LLOC D'INTERVENCIÓ: Vil·la romana Can Terrers. La Garriga. (Vallès Oriental)

NOM DEL PROJECTE: Intervenció arqueològica preventiva de neteja i consolidació al jaciment de la vil·la romana de Can Terrers al municipi de La Garriga. (Barcelona).

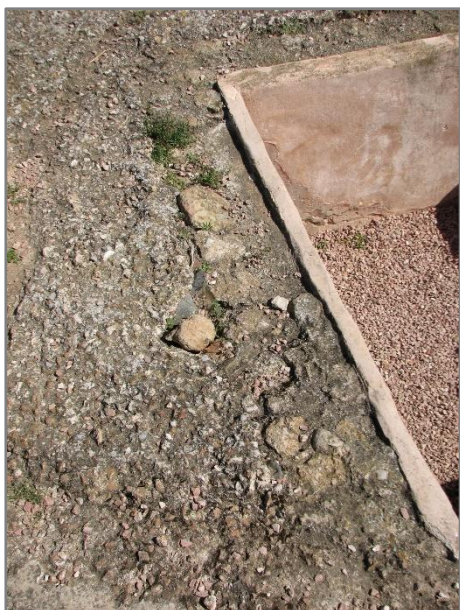
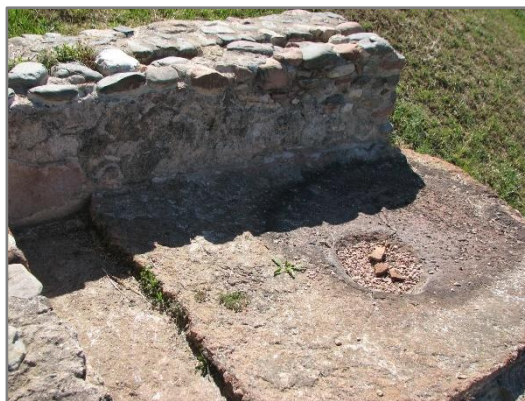
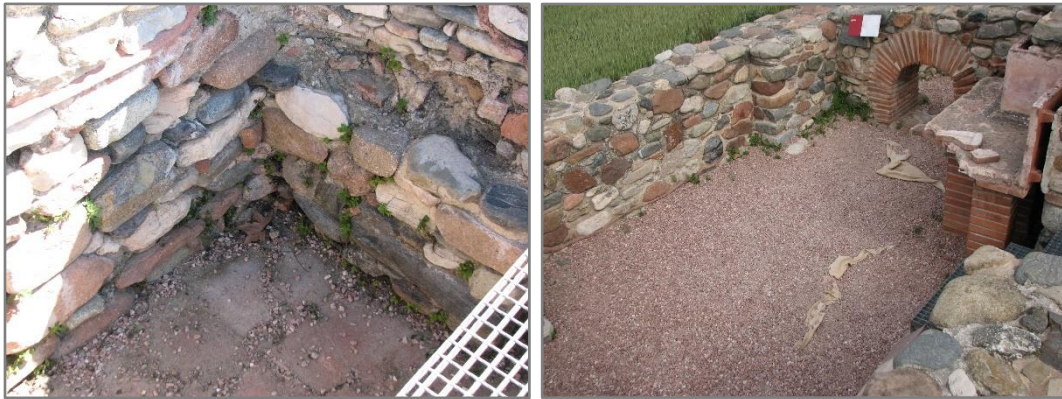
- Brutícia generalitzada amb acumulació de terra, pedres,...

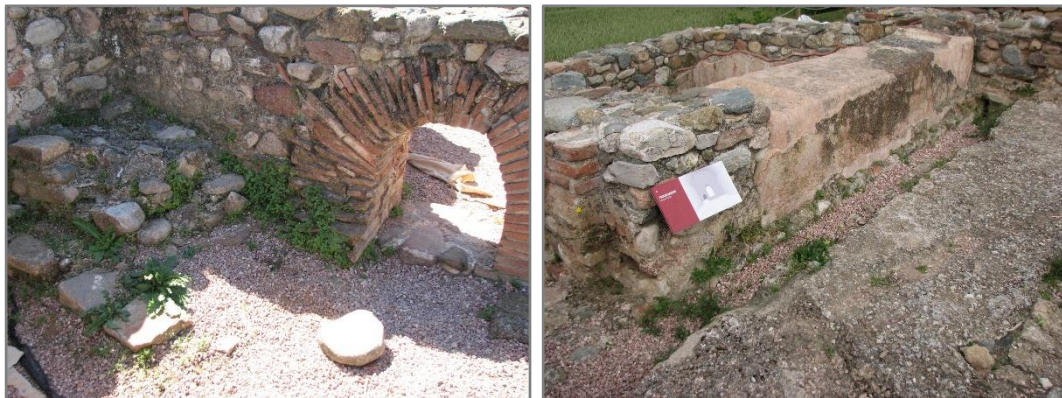
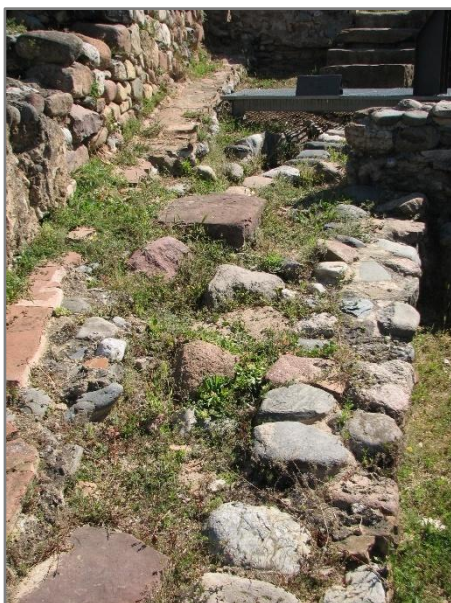
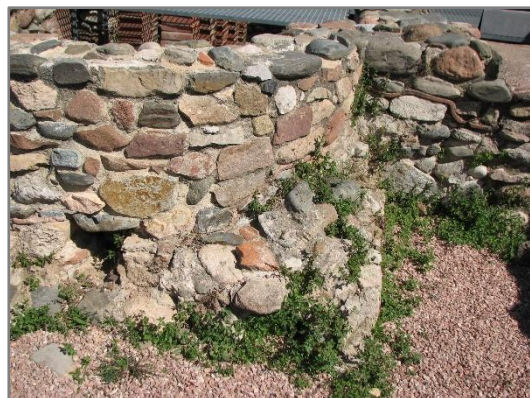
- Presència de plantes i briòfits. La pressió de les seves arrels provoca l'aparició d'esquerdes profundes, que arriben a provocar esfondraments, descohesió i separació dels recobriments d'*opus signinum*.

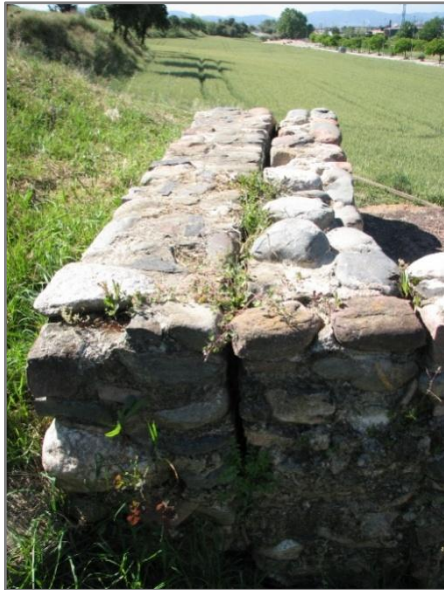
- Afebliment del coronament dels murs.

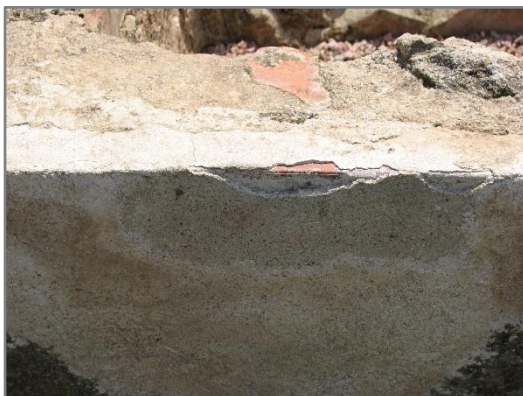
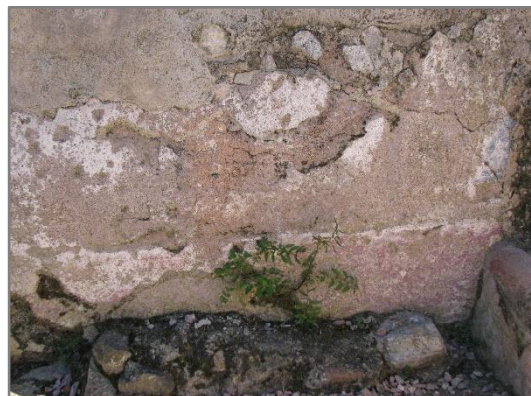
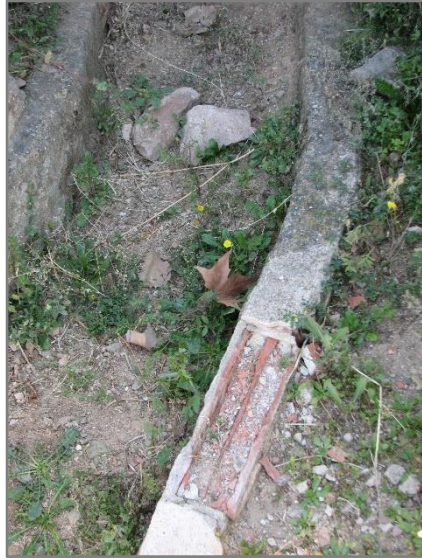
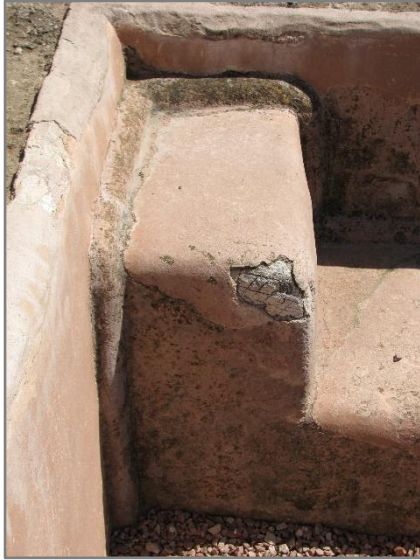
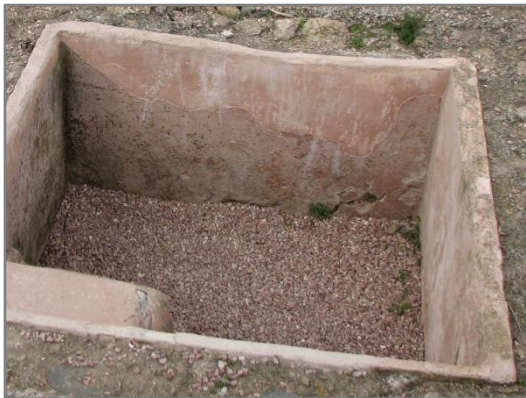
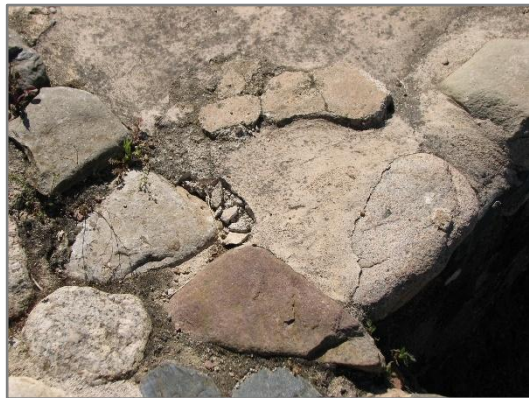
- Descohesió, despreniment i afebliment dels arrebossats del mur on no s'havia actuat i on s'havien posat bisellats per protegir-los, alguns s'han perdut.

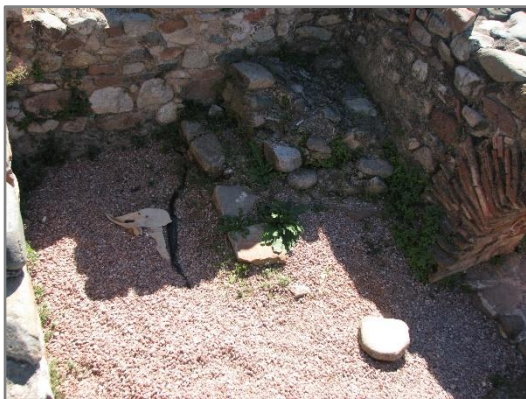
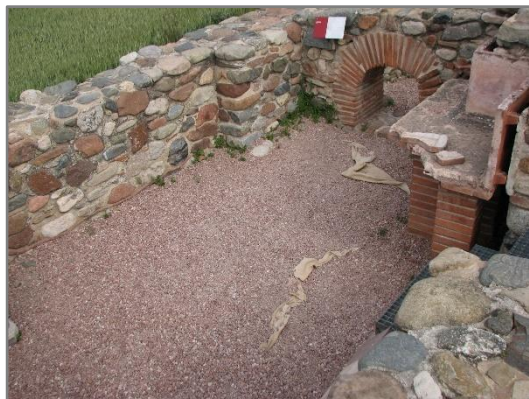
- Graves i teles de protecció descol·locades.
