MEMÒRIA DE LA INTERVENCIÓ DE MANTENIMENT AL JACIMENT DE LA VIL·LA ROMANA DE CAN TERRERS. LA GARRIGA (VALLÈS ORIENTAL). (BARCELONA)

2022

CRAT conservació
i restauració SCP

LLOC D'INTERVENCIÓ:	Vil·la romana Can Terrers . La Garriga. (Vallès Oriental)
NOM DEL PROJECTE:	Intervenció pel manteniment al jaciment de la vil·la romana de Can Terrers al Municipi de la Garriga. (Barcelona) 2022
PROMOTOR:	Ajuntament de La Garriga.
EXECUCIÓ:	CRAT, Conservació i Restauració, scp
DIRECCIÓ TÈCNICA:	Isabel Parra Alé
EQUIP DE TREBALL:	Dèbora Iglesias Bonells / Isabel Parra Alé / Xavi Arnau Valls
DATES EXECUCIÓ:	Del 26 de setembre al 10 d'octubre de 2022.

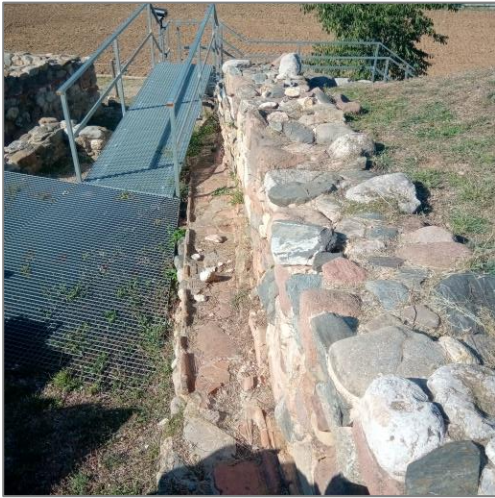
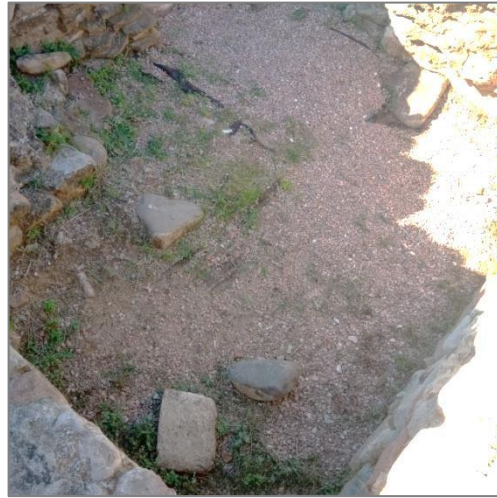
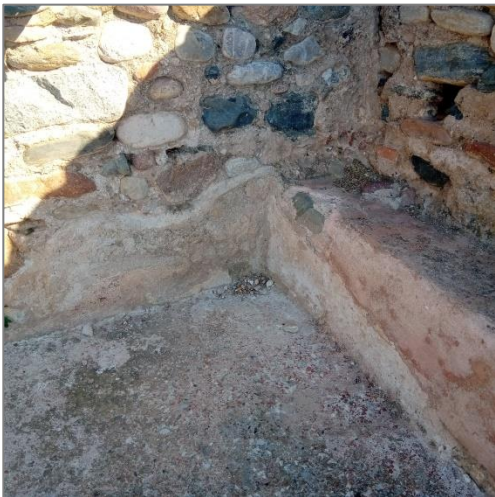
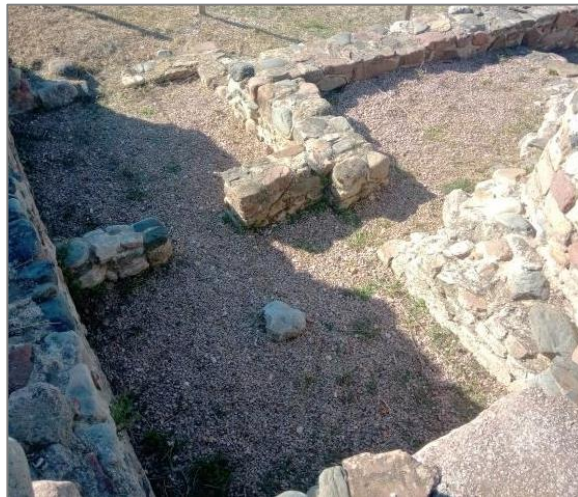
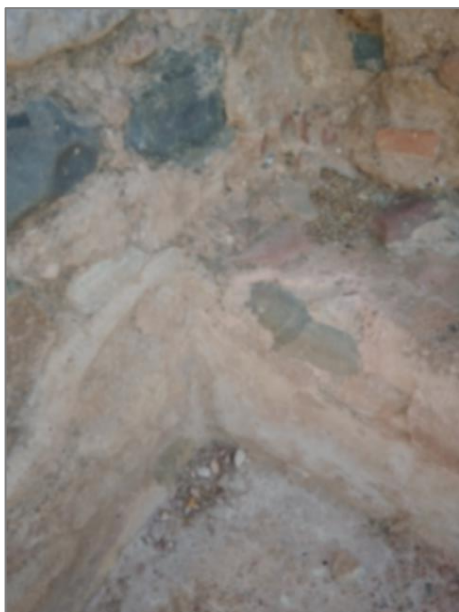
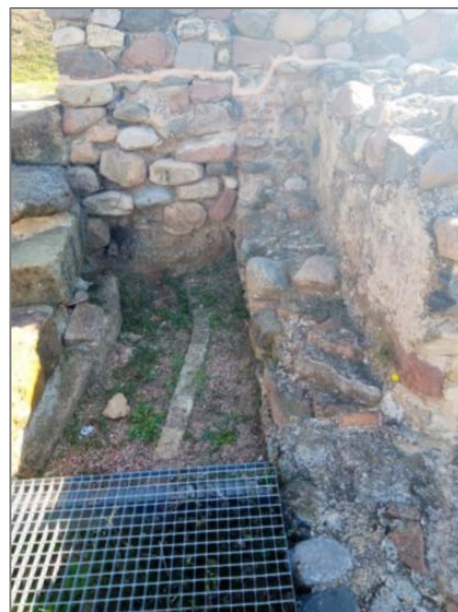
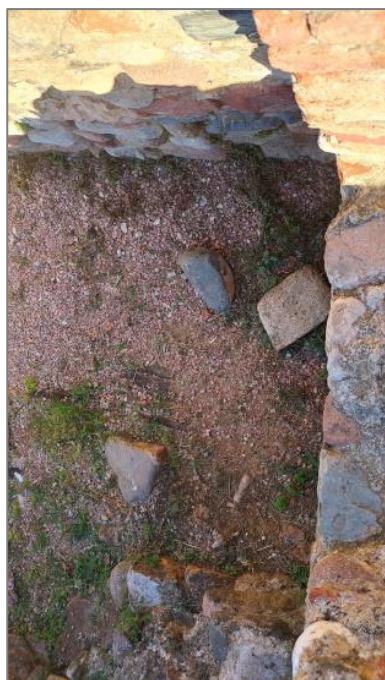
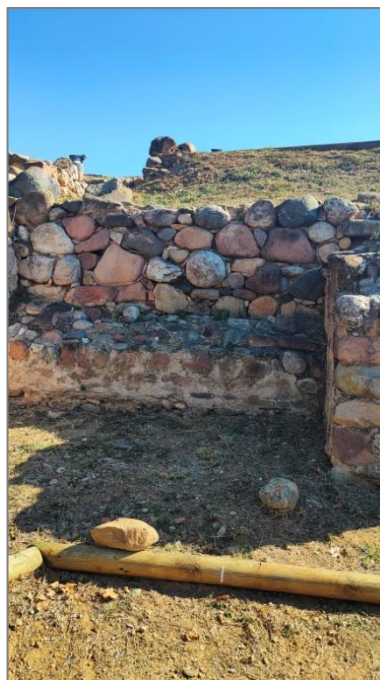
- Brutícia generalitzada i acumulació de pedres arrencades dels murs a diferents espais.

9.1 Neteja de les estructures, perquè aquestes siguin llegibles i per salvaguardar el seu manteniment. En aquest procés s'ha eliminat l'acumulació de terra, pedres, morters disgregats i la proliferació de vegetació, s'ha realitzat manualment i amb les eines adequades.

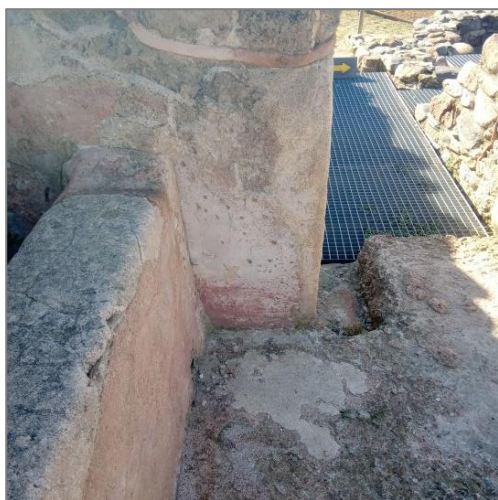
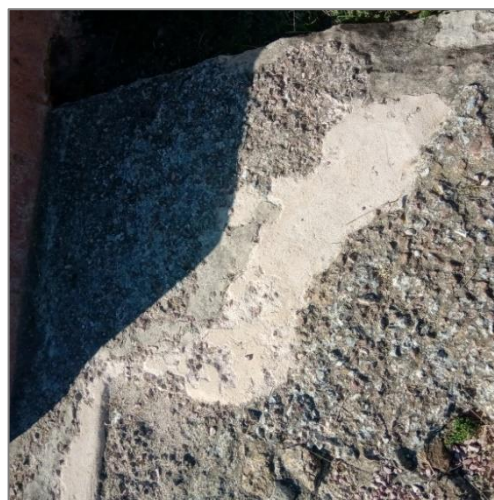
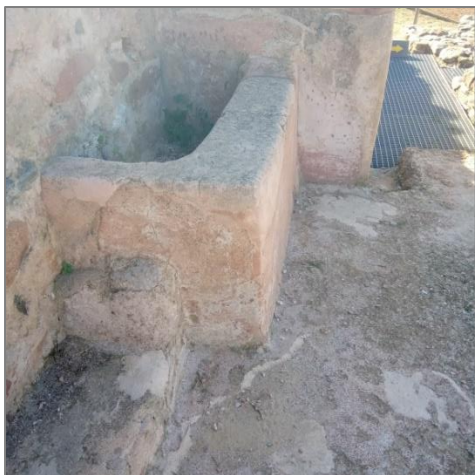
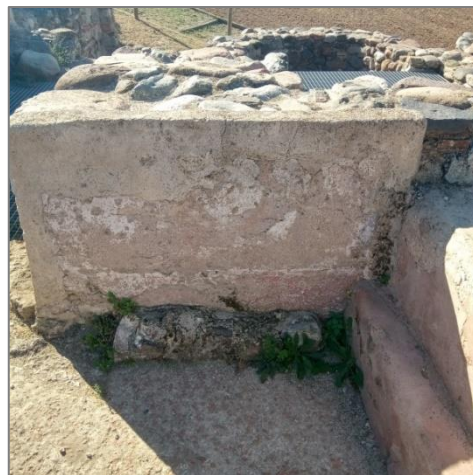
- Afebliment de les pintures murals i signinums.

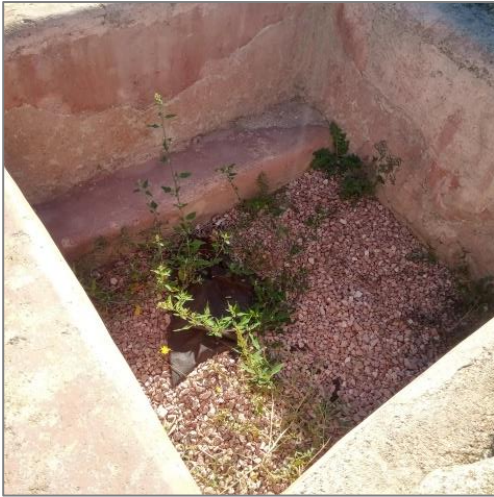
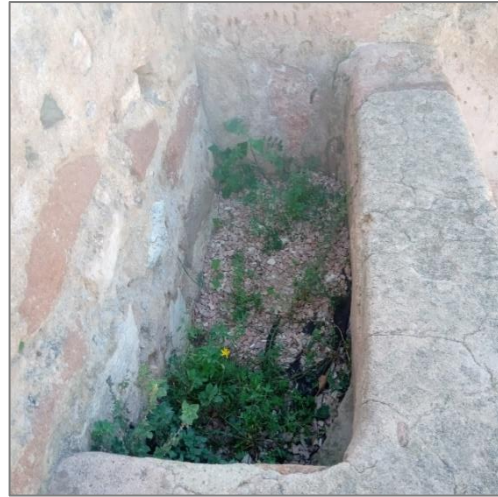
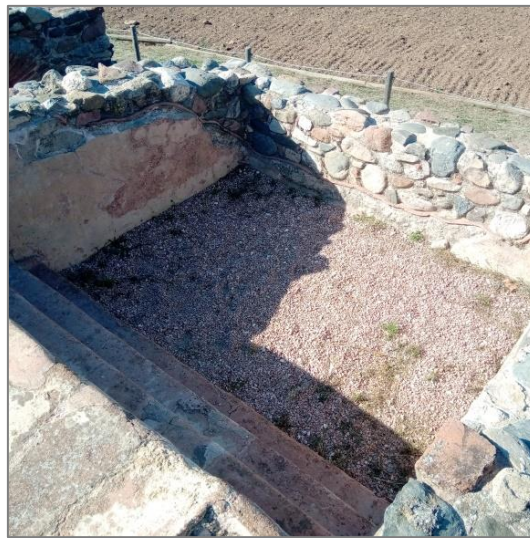
- Moviment de les teles de geotèxtil i de la graveta de les piscines, dipòsits i estances amb *signinum*.

- 9.3 Adequació dels terres d'alguns dels àmbits que ja han estat anteriorment protegits amb geotèxtil o tela d'umbracle i gravetes. S'ha eliminat la brutícia i la vegetació, per a una millor integració i interpretació dels espais dins del jaciment i al mateix temps evitar la seva proliferació.

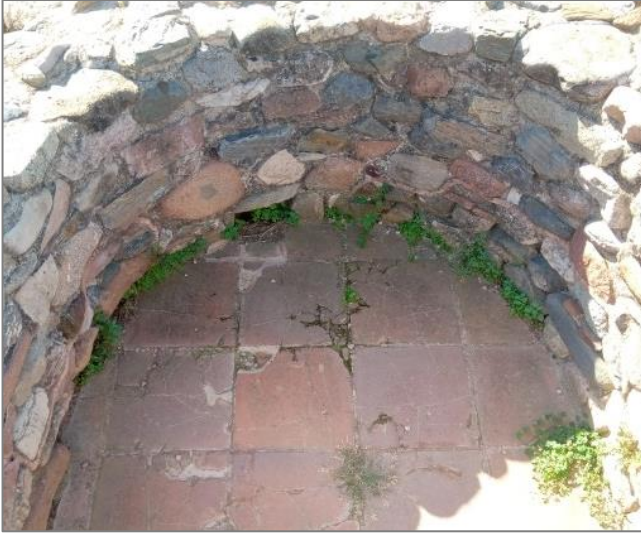
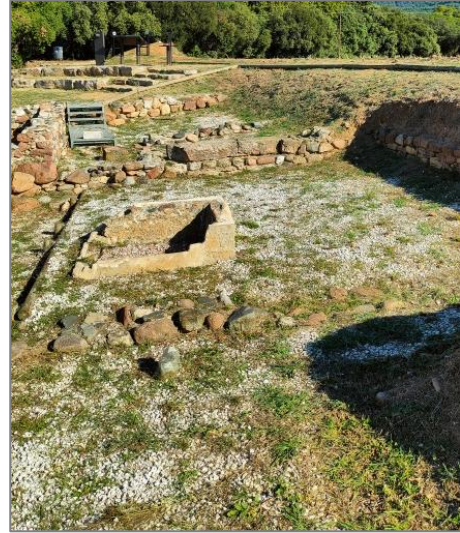
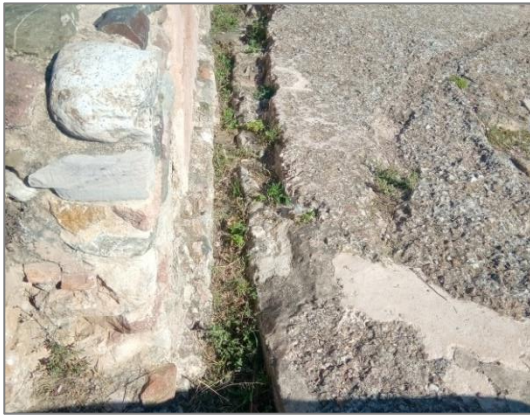
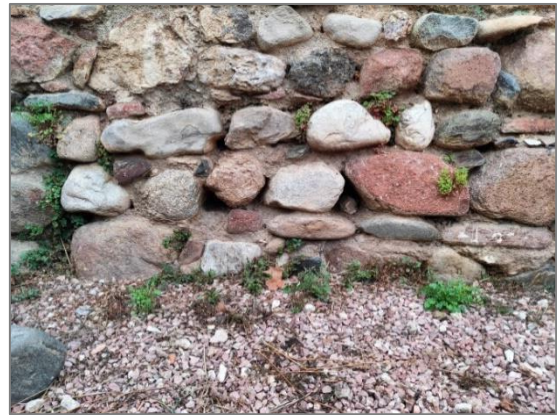
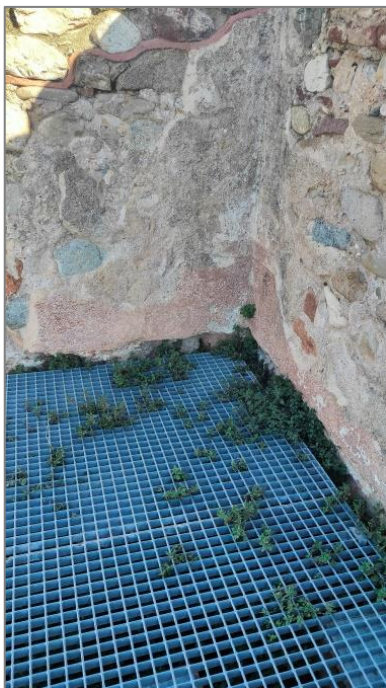
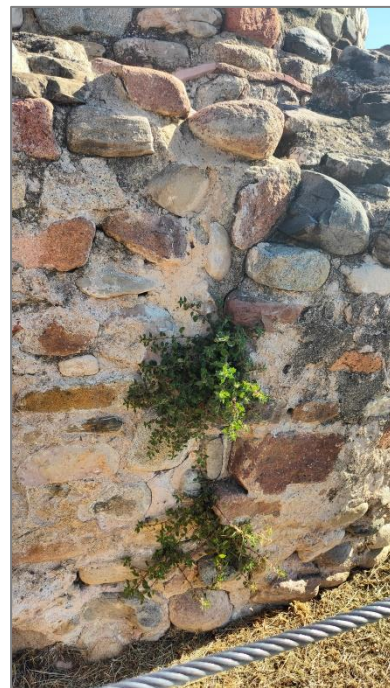
- Presència de vegetació i briòfits. La pressió de les arrels de les plantes provoca l'aparició d'esquerdes profundes, que arriben a provocar esfondraments, descohesió i separació dels recobriments d'*opus signinum*. Els fongs i la molsa desprenen àcids que alteren la composició de morters i arrebossats descohesionant-los.

Eliminació manual de la vegetació

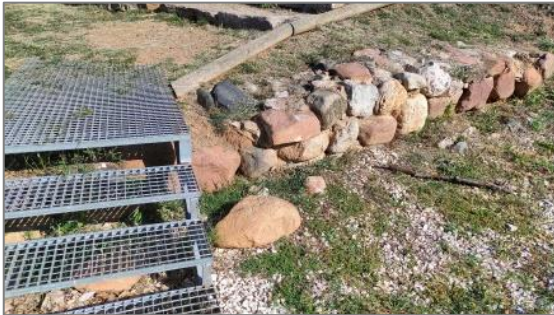
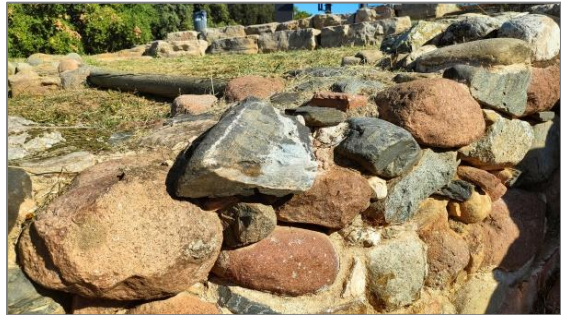
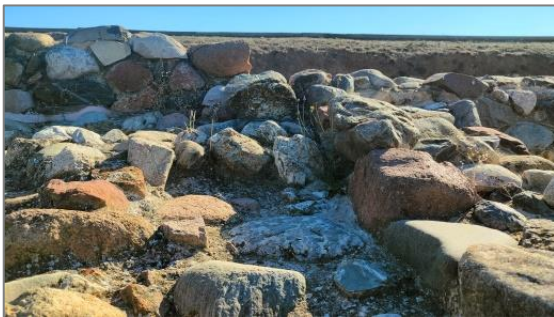
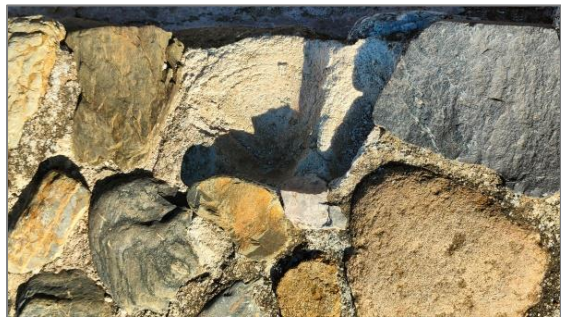
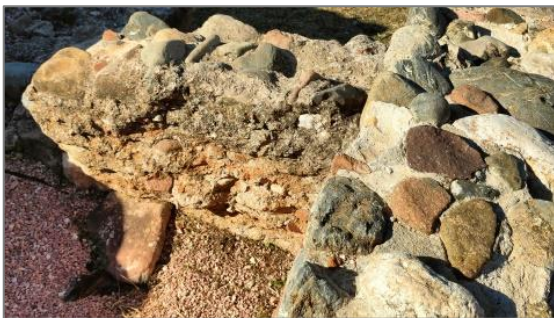
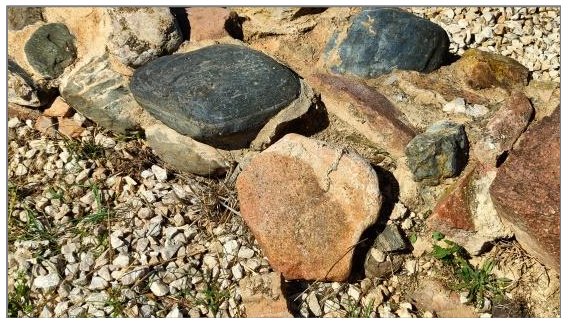
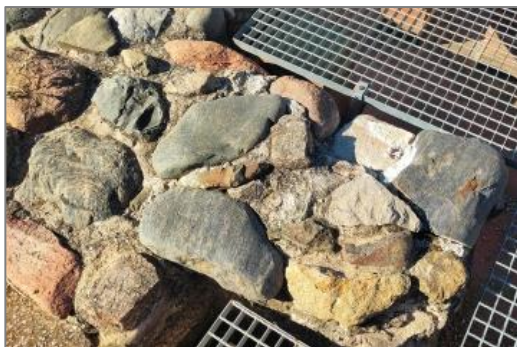
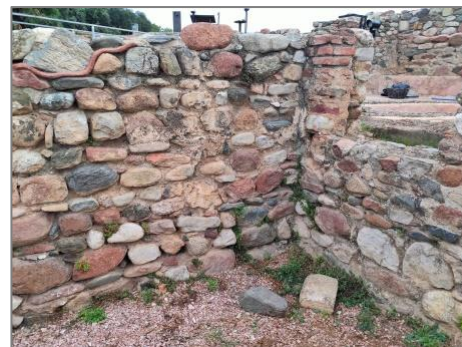
- Arrencament i despreniment de pedres del mur i descoronament dels capçals de mur.

9.2 Consolidacions estructurals. S'han restaurat els enderrocaments i els coronaments dels murs utilitzant pedres del mateix jaciment i assegurant-les al mur amb morter tradicional de calç i sorra (1:3), deixant les juntes dissimulades per tal de no distorsionar la seva interpretació. Els coronaments i la recol·locació de pedres s'ha fet per sobre del nivell de recreixement de l'antiga restauració, per la qual cosa no ha estat necessari fer el rivet separador. També s'han reomplert juntes i s'han recol·locat tègules per donar a l'estructura solidesa i protecció.
