**MEMÒRIA DE LA INTERVENCIÓ DE MANTENIMENT I  
CONSOLIDACIÓ D'ESTRUCTURES AL JACIMENT DE LA VIL·LA  
ROMANA DE CAN TERRERS AL MUNICIPI DE LA GARRIGA.  
(VALLÈS ORIENTAL) (BARCELONA)**

**2021**

**CRAT** conservació  
i restauració SCP

NOM DEL PROJECTE: Intervenció arqueològica preventiva de consolidació al jaciment de la vil·la romana de Can Terrers. La Garriga.

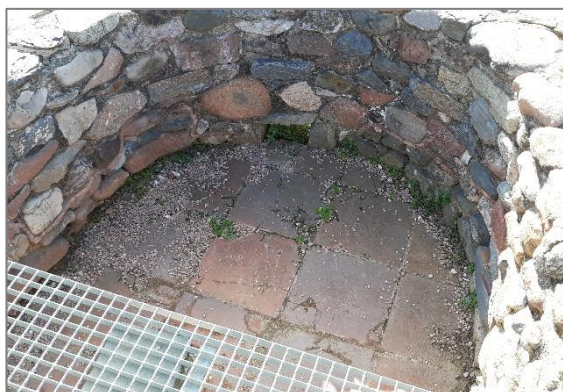
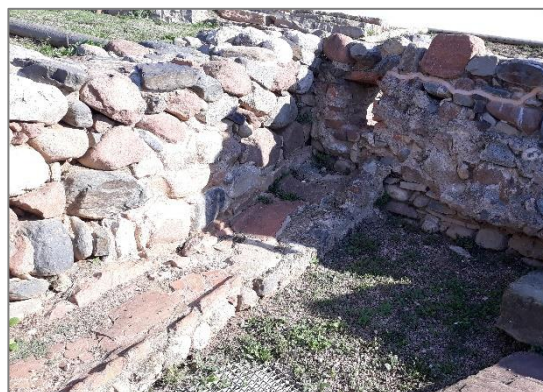
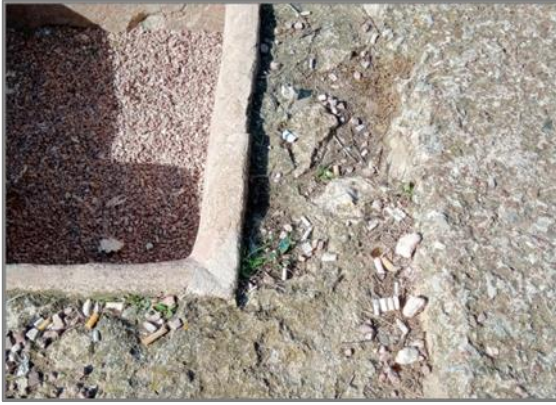
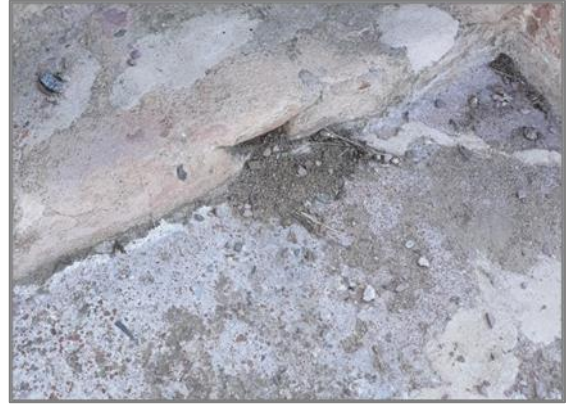
- Brutícia generalitzada

**9.1 Neteja de les estructures**, perquè aquestes siguin llegibles i per salvaguardar el seu manteniment. En aquest procés s'ha eliminat l'acumulació de terra, pedres, morters disgregats i la proliferació de vegetació, s'ha fet manualment i amb les eines adequades.

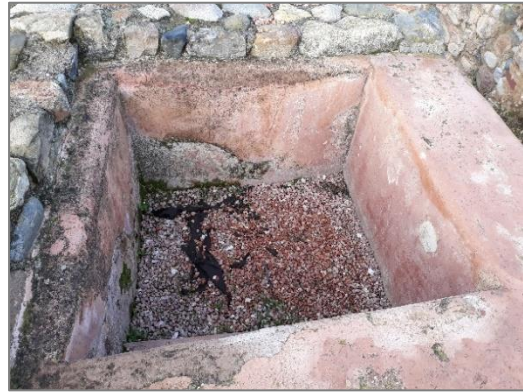
- Moviment de les teles protectores de geotèxtil i de la marmolina col·locada a sobre, a les piscines, dipòsits i estances amb recobriment d'*opus signinum*.

**9.2 Adequació dels terres** dels diferents àmbits, alguns dels quals ja han estat anteriorment protegits amb geotèxtil de color marró per reduir el creixement de la vegetació al màxim possible. S'ha eliminat la brutícia, morters descohesionats i vegetació existent, per a una millor integració i interpretació dels espais dins del jaciment.

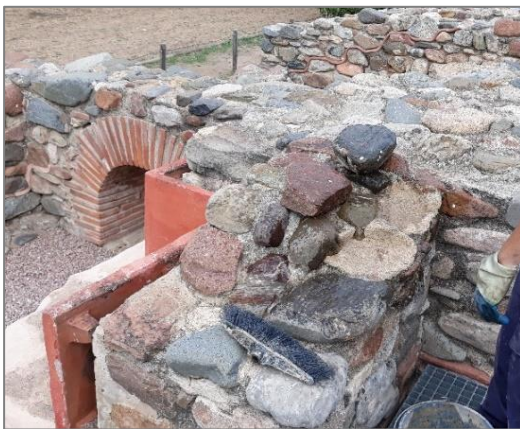
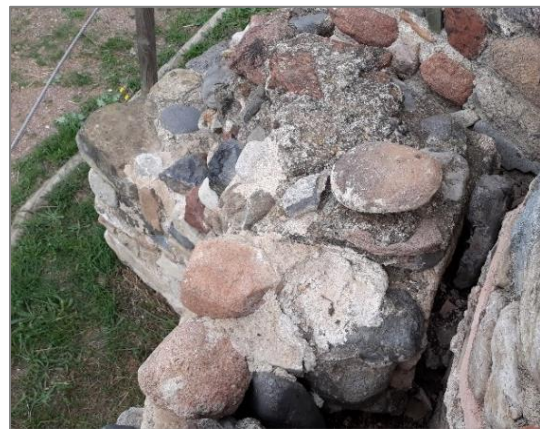
- Despreniment de diversos elements petris del mur, sobretot de les capçaleres, donat que és usual que es camini per sobre, i afavorit per l'existència de morters disgregats que ja no exerceixen la seva funció d'unió.

**9.3 Consolidacions estructurals.** S'han restaurat els enderrocaments i els coronaments dels murs, utilitzant pedres del mateix jaciment i assegurant-les al mur amb morter tradicional de calç i sorra (1:3), deixant les juntes dissimulades per tal de no distorsionar la seva interpretació. Els coronaments i la recol·locació de pedres fets per sobre del nivell de recreixement de l'antiga restauració no han requerit la introducció de cap element separador. Sí que s'ha introduït reixeta de fibra de vidre en la reconstrucció de l'enderrocament del mur de la terrassa superior.

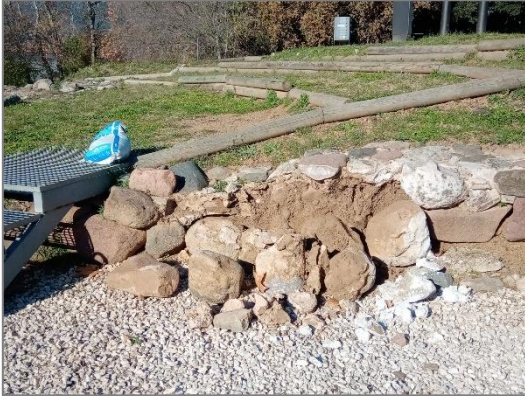
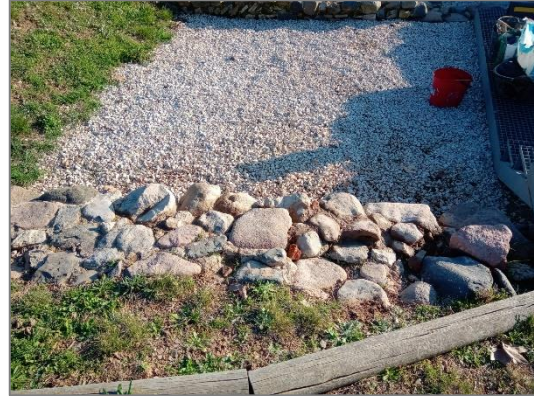
- Esllavissament de part del mur de la terrassa superior.

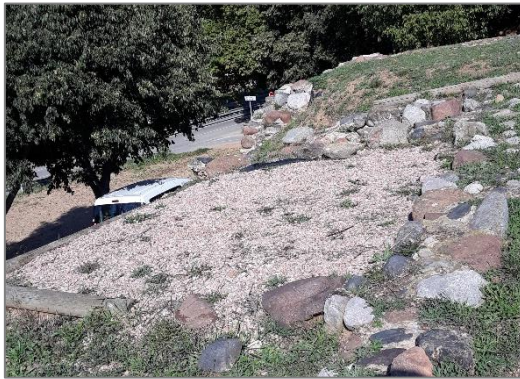
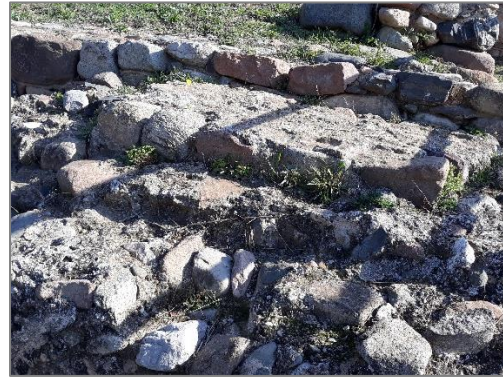
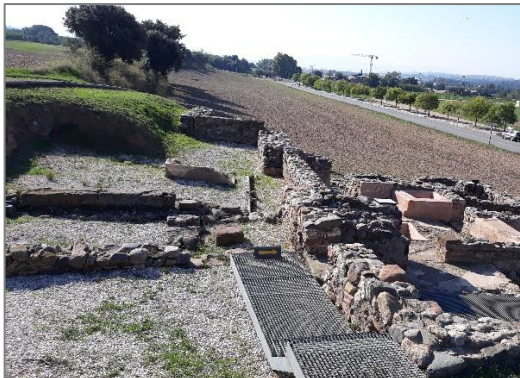
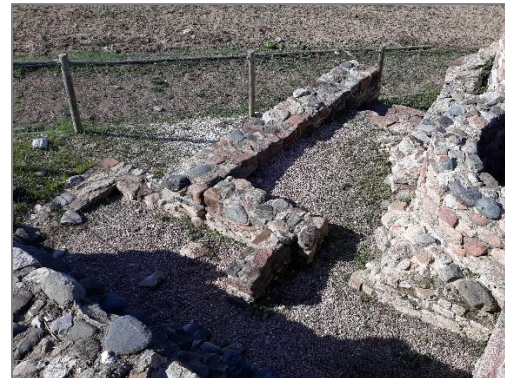
- Proliferació de vegetació a tots els espais i sobre els murs. La pressió de les arrels de les plantes provoca l'aparició d'esquerdes profundes, que arriben a provocar esfondraments, descohesió i separació dels recobriments d'*opus signinum*.

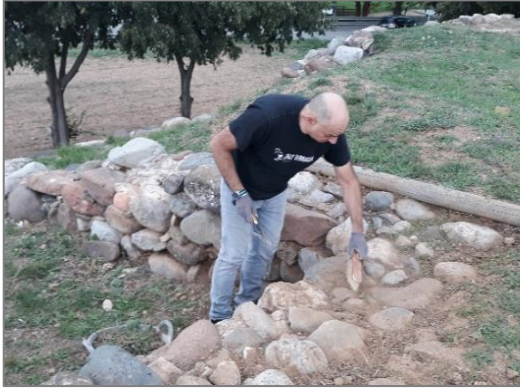
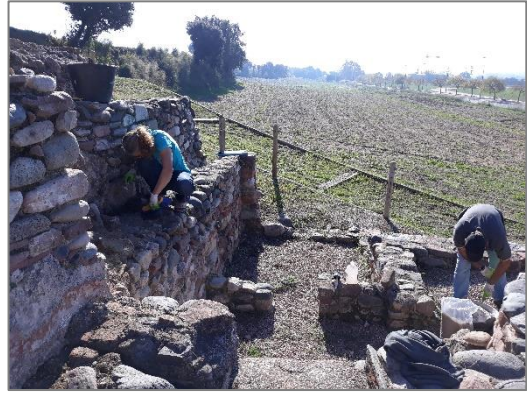
- Durant la neteja de l'espai del *prae-furnium* es va localitzar una llàntia sencera amagada en el mur a tocar del *frigidarium*.
