**MEMÒRIA DE LA INTERVENCIÓ DE CONSERVACIÓ – RESTAURACIÓ AL
JACIMENT DE LA VIL·LA ROMANA DE CAN TERRERS. LA GARRIGA
(VALLÈS ORIENTAL-BARCELONA)
MAIG 2013**

LLOC D'INTERVENCIÓ: Vil·la romana de Can Terrers . La Garriga. (Vallès Oriental)

NOM DEL PROJECTE: Intervenció arqueològica de Consolidació i Neteja de la vil·la romana de Can Terrers (La Garriga, Vallès Oriental).

DATES EXECUCIÓ: De 13 a 26 de maig de 2013.

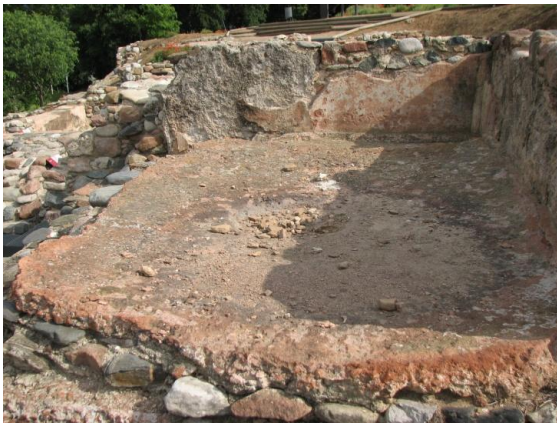
- Brutícia generalitzada amb acumulació de terra, pedres ...

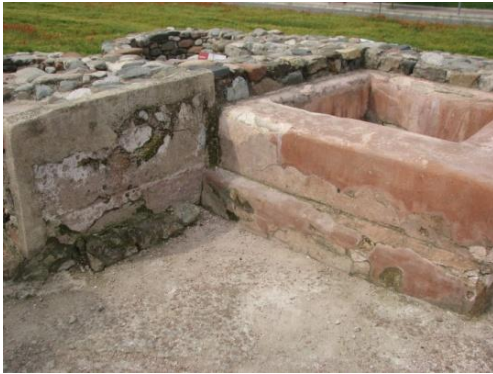
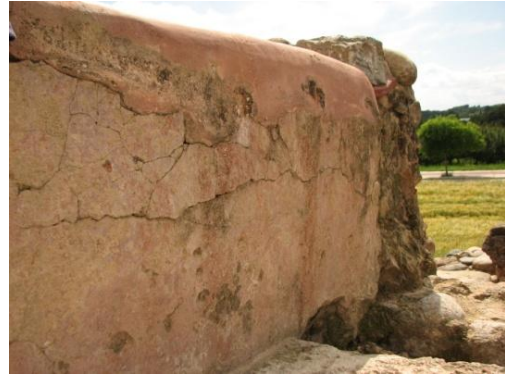
- Presència de plantes i briòfits. La pressió de les seves arrels i el seu metabolisme provoca l'aparició d'esquerdes profundes, que arriben a provocar esfondraments, descohesió i separació dels recobriments d'*opus signinum*.

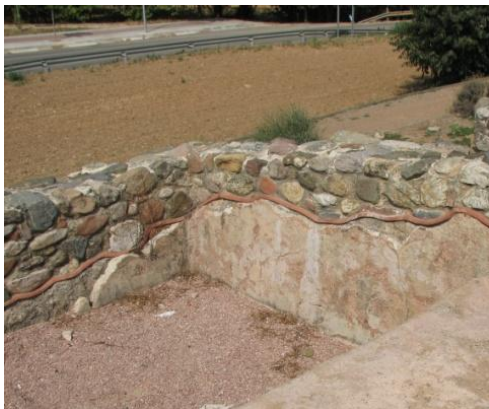
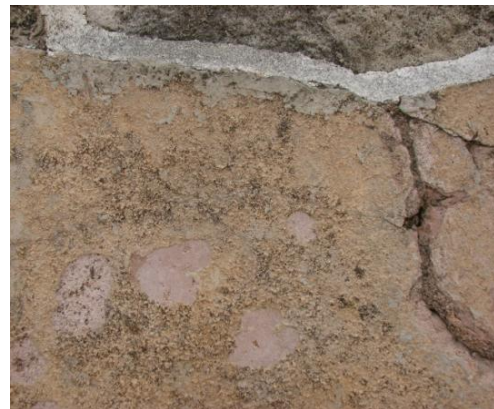
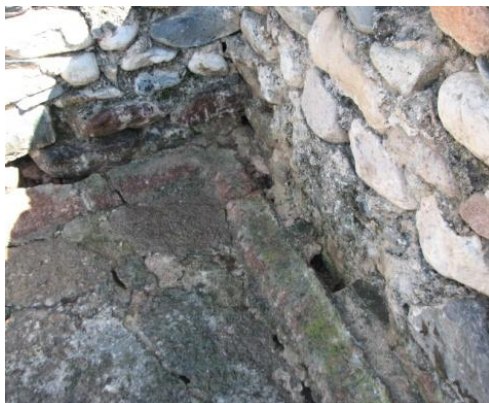
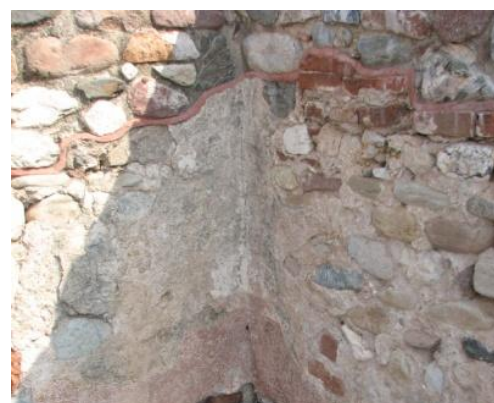
- Concrecions calcàries sobre els paviments i revestiments d'*opus signinum*.

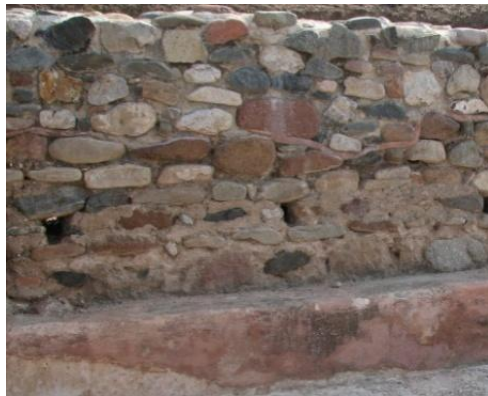
- Pèrdua del ribet separador que distingeix la part reintegrada de l'original.

6. A les zones on no s'apreciava el ribet separador entre l' original i la part reintegrada s'ha tintat de nou, fent servir el mateix color, un to tègula.

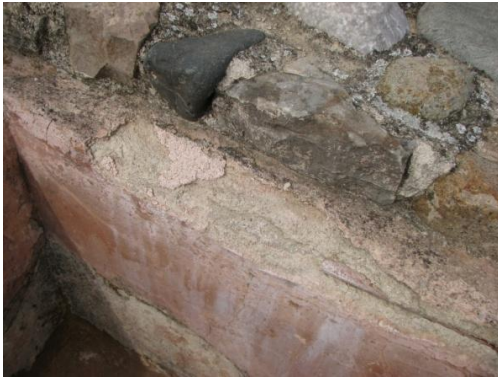
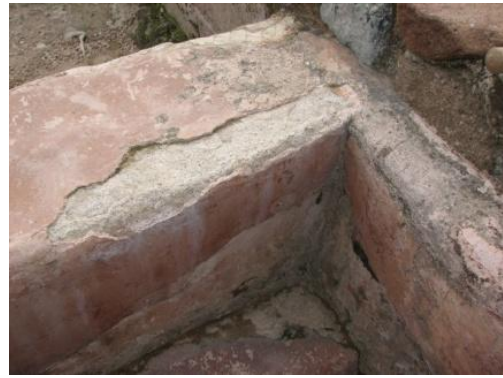
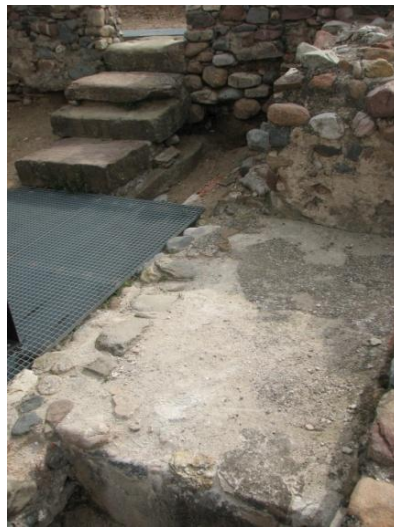
- Descohesió, despreniment i afebliment dels arrebossats del mur i dels terres.

2. Consolidacions dels arrebossats, per donar-los més adherència al mur i bisellant-los amb morter per protegir-los de les filtracions i acumulacions de pols.

- Neteja superficial per eliminar tant la vegetació com la terra i raspallat dels briòfits secs.
- Preconsolidació amb injeccions de PLM-SM, ACRIL 33(CTS) al 5% de les esquerdes, bombaments i fixació de zones que presentaven falta d'adherència al mur.
- Es realitzen els nous bisellats, per protegir els revestiments i sense recreixer el nivell del original, amb morter de calç i sorra, proporció (1: 3).
- Neteja final i coloració dels bisellats amb terres naturals.

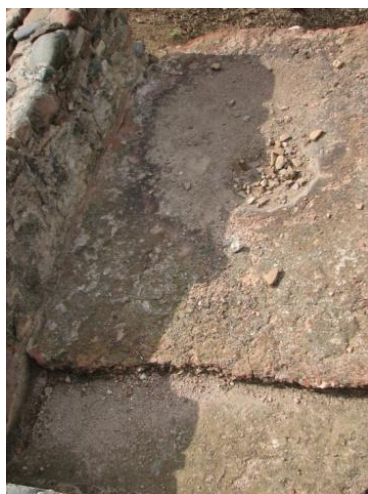
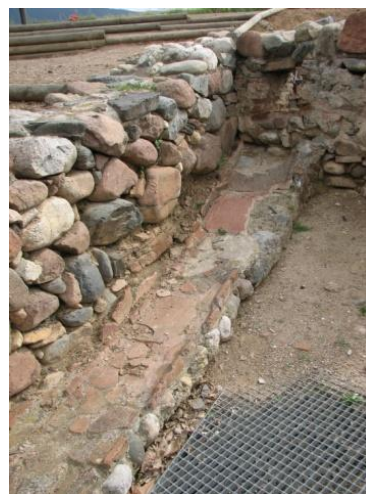
- Desplaçaments, enderrocs, llacunes i pèrdues d'elements constitutius.

4. Consolidacions estructurals. S'han restaurat els enderrocaments utilitzant pedres del propi jaciment i s'asseguraran al mur lligant-les amb morter de ciment natural sense additius i com a càrrega, putzolana i pols de xamota. Aquest morter és molt més resistent i està aplicat a les zones no originals ja que les parts estructurals malmeses són de les antigues restauracions i coronaments.

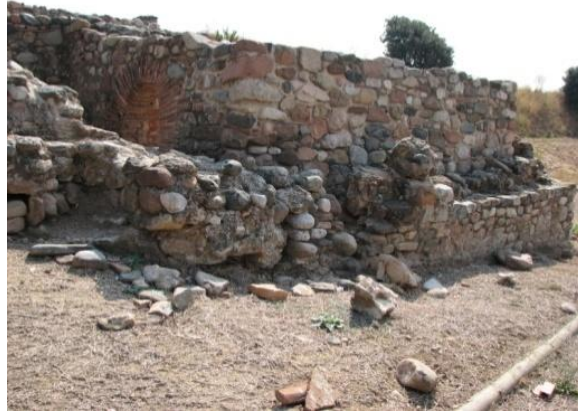
Enderrocs
