**MEMÒRIA DE LA INTERVENCIÓ ARQUEOLÒGICA PREVENTIVA DE  
CONSERVACIÓ – RESTAURACIÓ AL JACIMENT DE LA VIL·LA ROMANA DE  
CAN TERRERS. LA GARRIGA (VALLÈS ORIENTAL-BARCELONA)  
JUNY 2014**

**CRAT** conservació  
i restauració SCP

7 D'AGOST DE 2014

**NOM DEL PROJECTE:** Intervenció arqueològica preventiva de Conservació - Restauració de la vil·la romana de Can Terrers (La Garriga, Vallès Oriental).

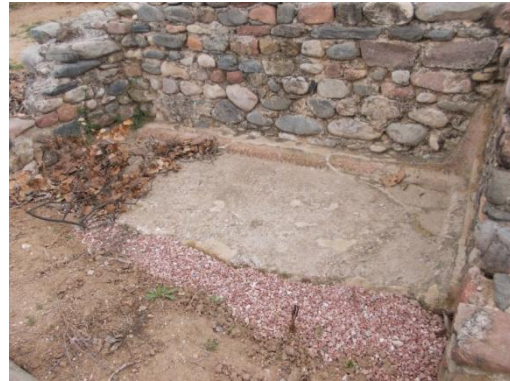
- Brutícia generalitzada amb acumulació de terra, pedres,...

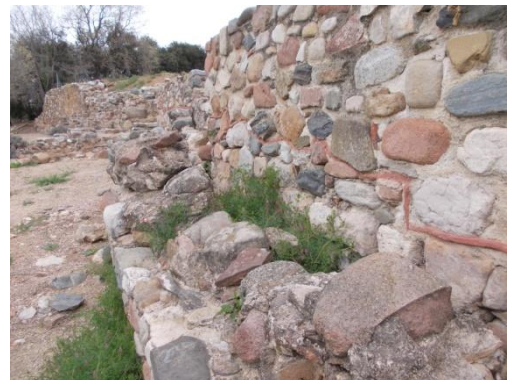
- Presència de plantes i briòfits. La pressió de les seves arrels provoca l'aparició d'esquerdes profundes, que arriben a provocar esfondraments, descohesió i separació dels recobriments d'*opus signinum*.

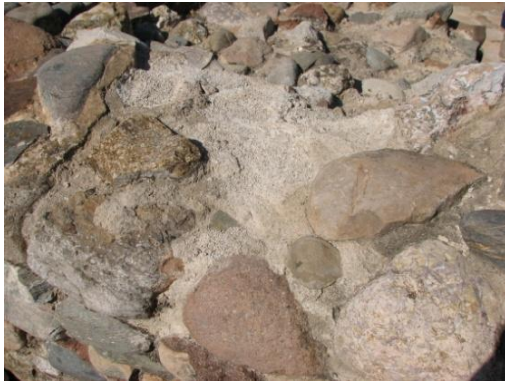
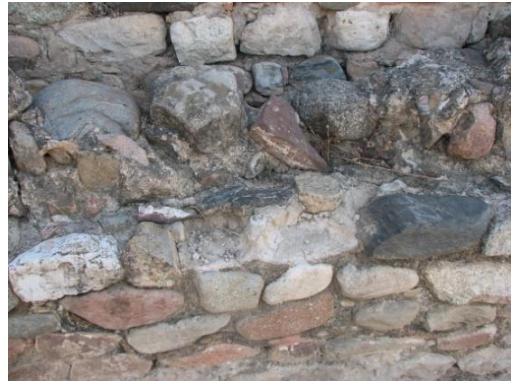
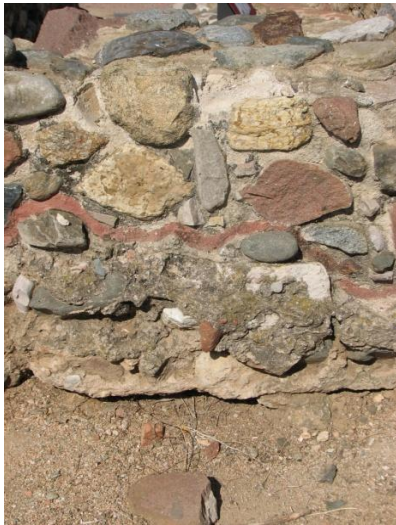
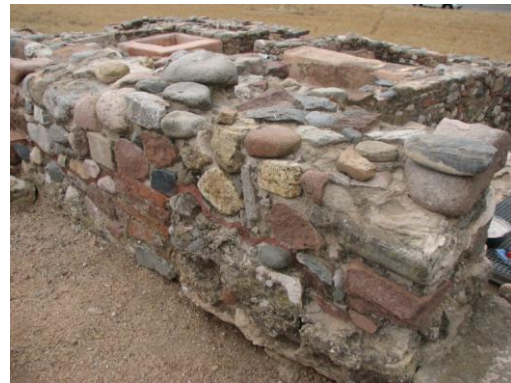
- Afebliment dels coronament dels murs.

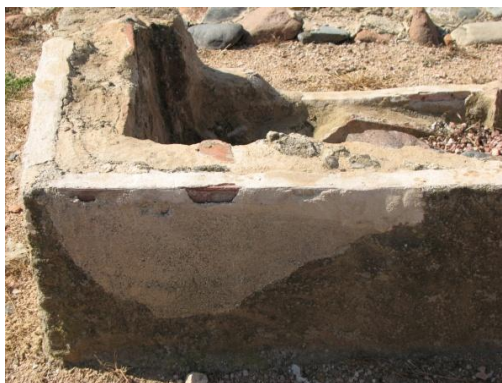
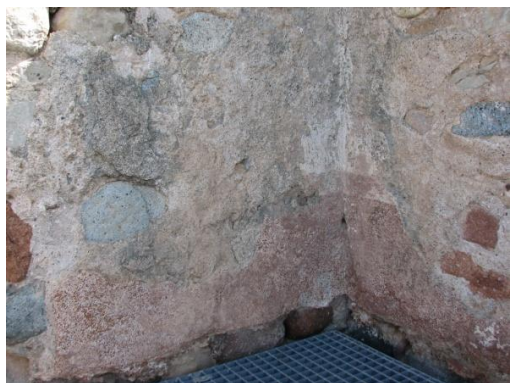
- Descohesió, despreniment i afebliment dels arrebossats del mur on no s'ha actuat, o bé ja perduts i on s'havia posat bisellats per protegir-los.

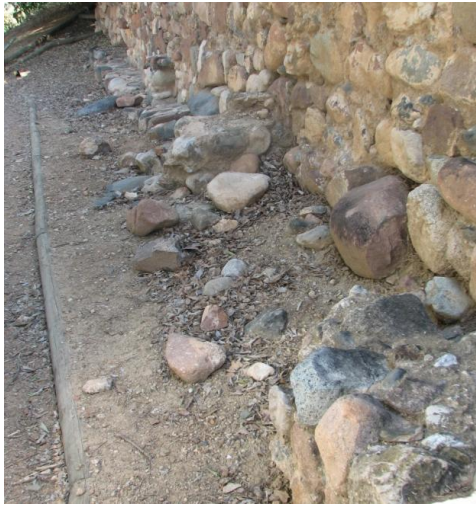
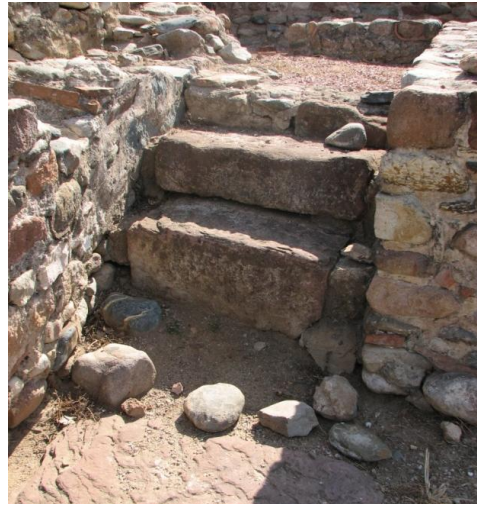
- Desplaçaments, enderrocs, llacunes i pèrdues d'elements constitutius.

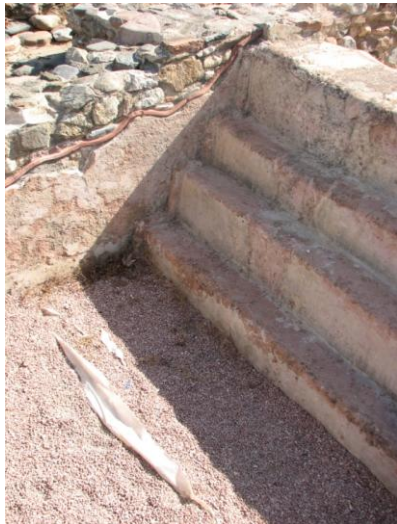
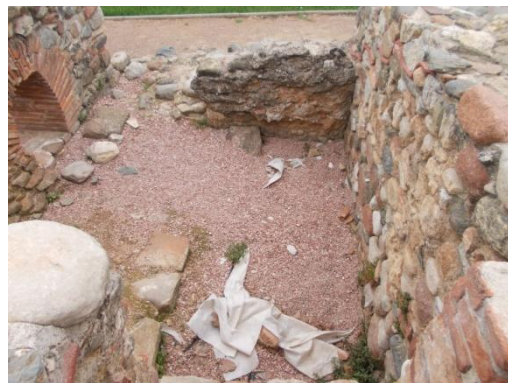
- Graves i teles de protecció descol·locades.

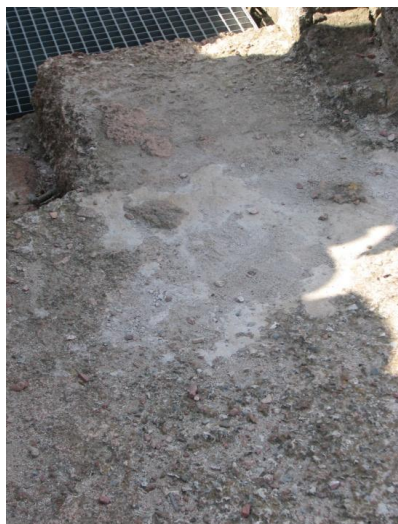
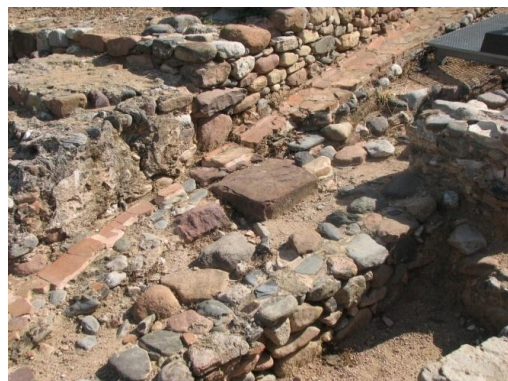
- Desgast i desplaçaments d'elements constructius causats per la circulació dels visitants.
