**MEMÒRIA DE LA INTERVENCIÓ DE CONSOLIDACIÓ –
RESTAURACIÓ AL JACIMENT DE LA VIL·LA ROMANA DE CAN
TERRERS AL MUNICIPI DE LA GARRIGA. (VALLÈS ORIENTAL)
(BARCELONA)**

2020

CRAT conservació
i restauració SCP

Barcelona, 20 de maig de 2021

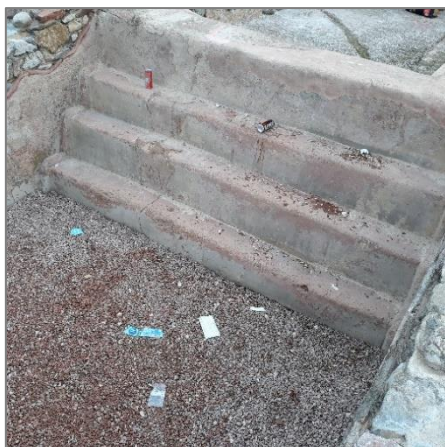
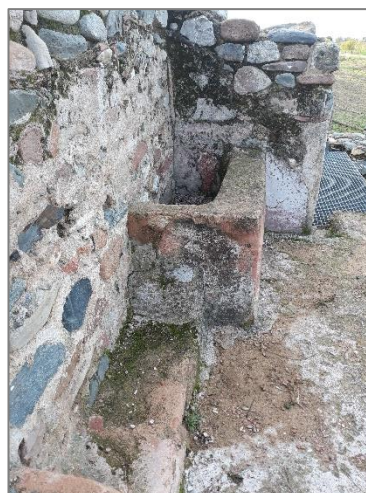
- Brutícia generalitzada

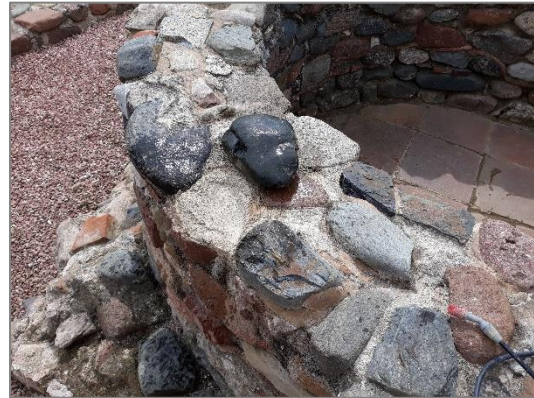
- Despreniment de diversos elements petris del mur, sobretot de les capçaleres, donat que és usual que es camini per sobre, i afavorit per l'existència de morters disgregats que ja no exerceixen la seva funció d'unió.

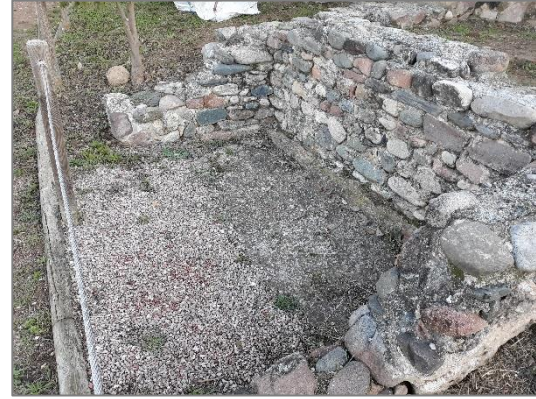
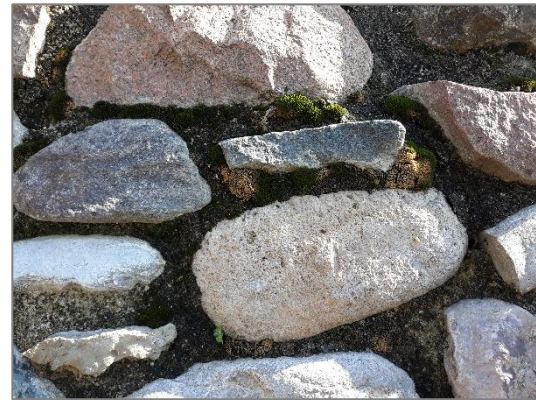
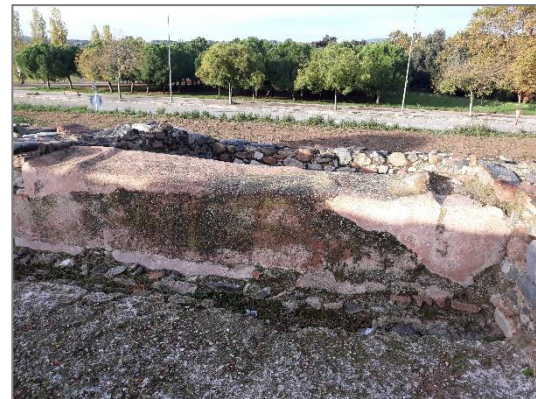
- Presència de vegetació i briòfits. La pressió de les arrels de les plantes provoca l'aparició d'esquerdes profundes, que arriben a provocar esfondraments, descohesió i separació dels recobriments d'*opus signinum*. Els fongs i la molsa desprenen àcids que alteren la composició de morters i arrebossats descohesionant-los. Aquests briòfits també apareixen sobre els morters dels paraments, disgregant-los i afeblint-los.

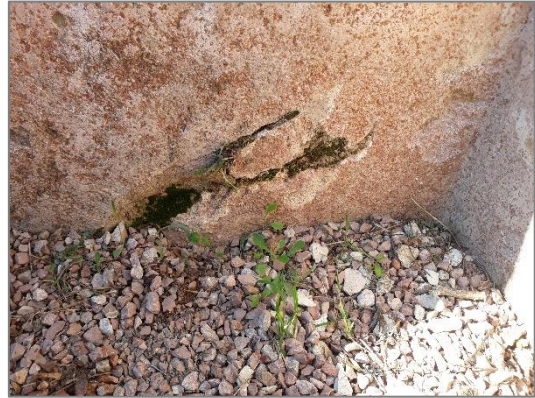
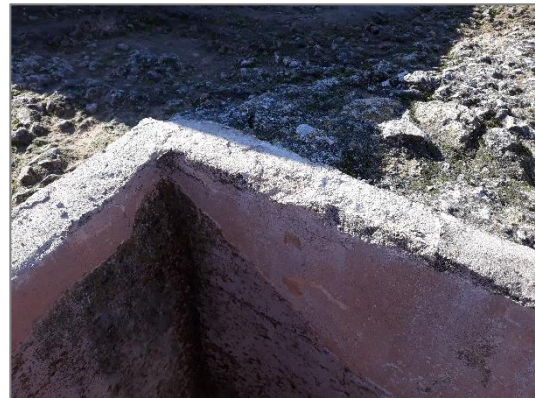
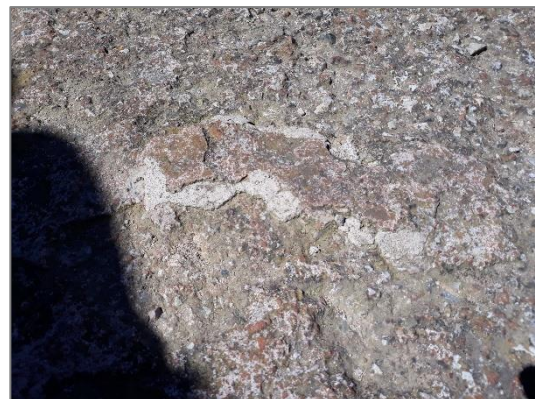
- Descohesió, afebliment i pèrdua d'arrebossats de murs i paviments, L'accés lliure sobre les restes afavoreix la seva pèrdua, sobre tot a zones reintegrades.

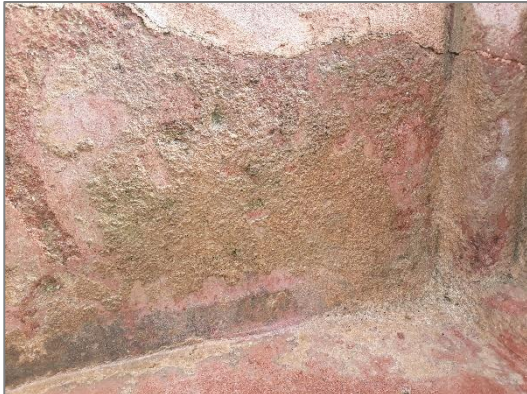
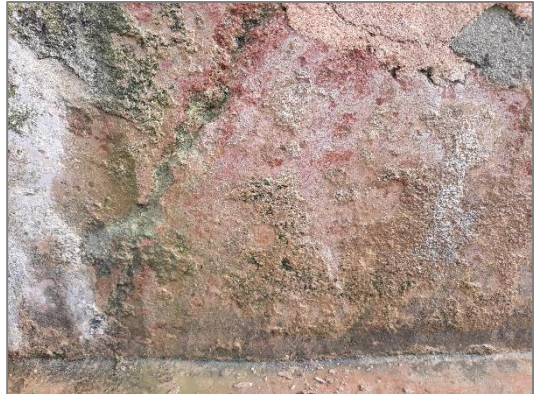
- Concrecions calcàries sobre els revestiments de *signinum* del *frigidarium*

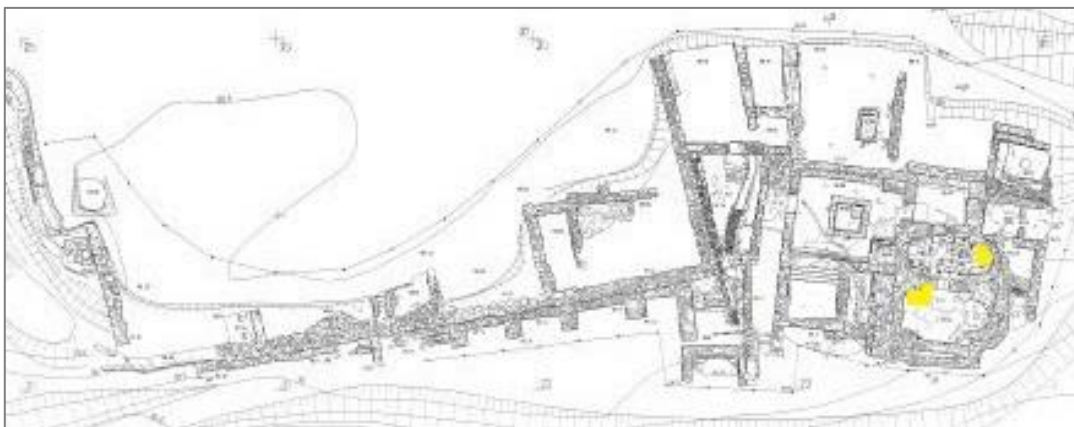
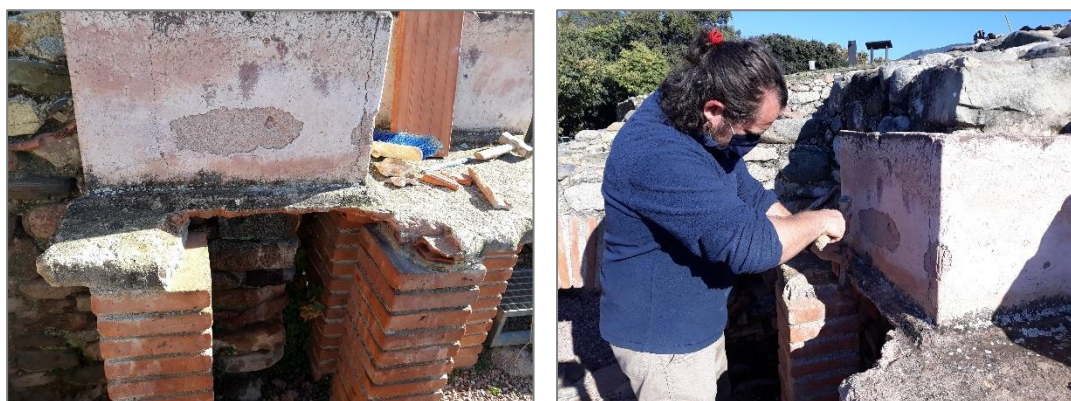
- Trencament per acte vandàlic de la reproducció dels sistema d'escalfament

Reconstrucció de l'estructura malmesa que imita el sistema d'escalfament utilitzat a les termes en època romana ubicada al *sudatorium*. S'ha reconstruït la zona del terra amb la introducció d'un maó ceràmic nou per a salvar l'espai entre les *pillae*, ja que va ser trencat intencionadament. La reconstrucció de la zona del terra s'ha netejat manualment s'ha bisellat. S'ha refet també la part corresponent al revestiment mural. Aquest procés s'ha realitzat amb morter de restauració Biocalce® MuroSano a base de calç natural NHL 3,5 i tintat amb pigments naturals amb AC33. Dins del *caldarium*, s'han consolidat i bisellat els elements ceràmics trencats del terra. S'ha fet servir el morter de restauració tintat.
