# MEMÒRIA DE CONSERVACIÓ-RESTAURACIÓ DE LA VIL·LA ROMANA DE CAN TERRERS

Maig-juny 2011

**Nom:** Vil·la romana de Can Terrers

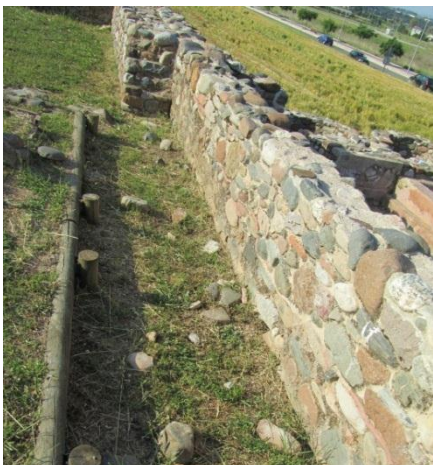
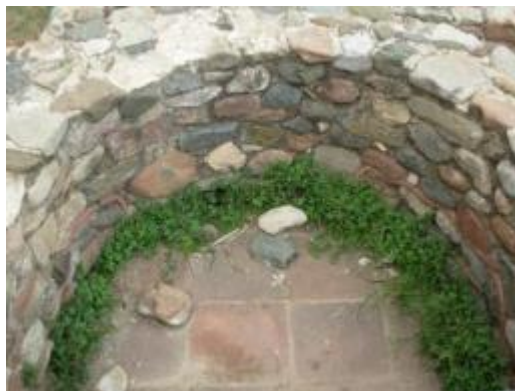
- Es poden observar pedres al terra que s'han després dels murs de reintegració que protegeixen als murs originals. A la superfície dels murs s'hi conserva el morter amb l'empremta de les pedres desadherides.

S'han adherit de les pedres que s'havien després dels murs. També s'han reforçat les pedres que es movien evitant la seva futura caiguda. Aquesta tasca s'ha dut a terme realitzant morters amb una part de calç hidràulica per tres de sorra i aigua.

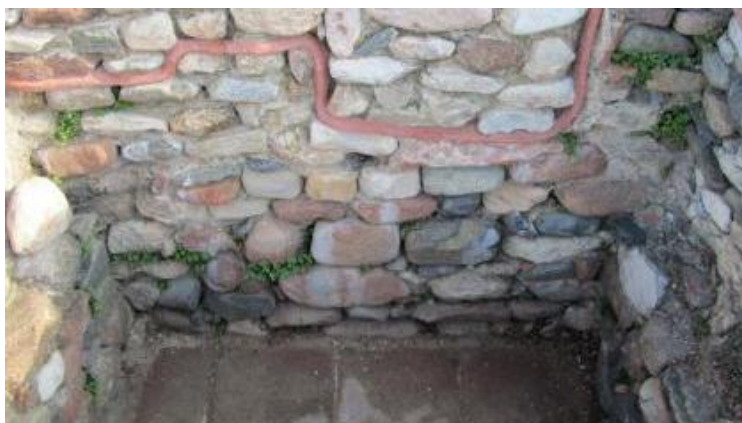
- La vegetació creix entre els morters tan dels murs originals com els de reintegració, les arrels rebenten els morters i per tan els malmeten.

S'ha eliminat manualment la vegetació que anava creixent a les estructures intentant arrencar les arrels tot i que hi ha zones que ha estat impossible ja que s'han introduït a l'interior dels morters.

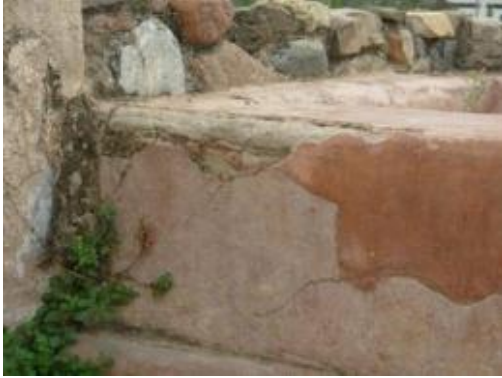
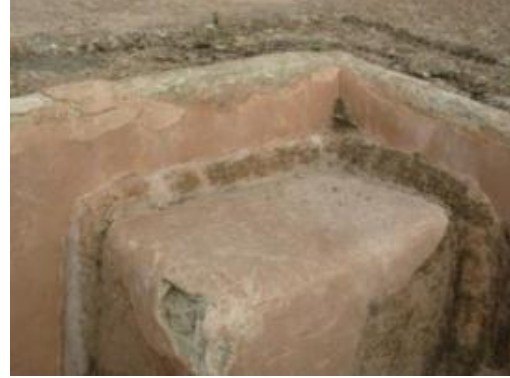
- Pèrdues puntuals i d'altres més generals de morter de recobriment de reintegració que es va aplicar per delimitar les estructures i per protegir els estucs originals.

Les pèrdues de morters nous s'han tornat a reintegrar utilitzant el mateix morter que es va fer a l'actuació de fa set anys. La seva composició és 3 parts de pols de marbre de color "vermell verona" per 1 de calç hidràulica. En els casos que la pèrdua era molt profunda primer s'ha arribat al nivell del revestiment amb un morter de sorra i calç.

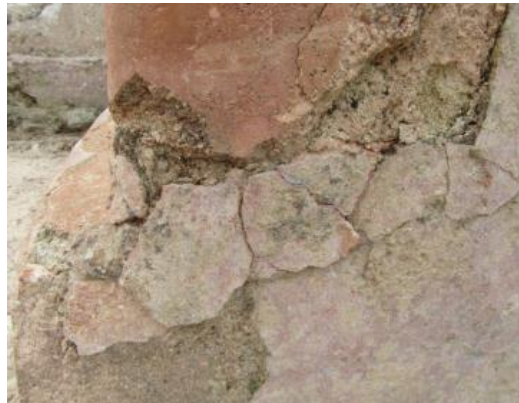
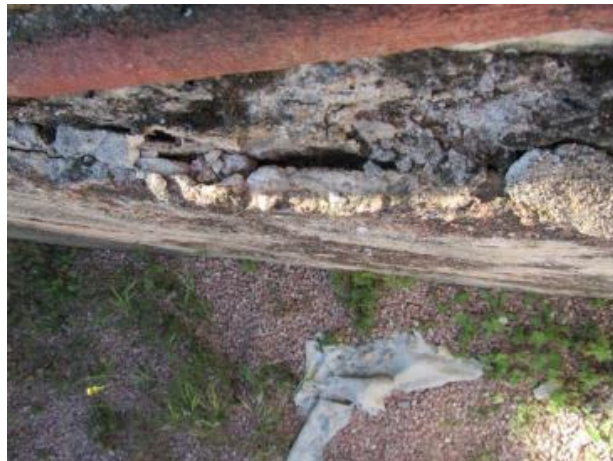
- Revestiments originals que s'estan separant dels murs, en alguns casos provocat pel creixement d'arrels que amb la seva expansió forcen la separació. En d'altres provocat per l'acció de la puja que cau directament sobre els morters de protecció que els va erosionant causant també la descohesió d'aquests.

S'han eliminat les arrels de les plantes i han quedat els estucs molt debilitats amb perill de despendre's. Per sanejar-ho s'ha injectat PLM A en les casos que la obertura era petita i s'ha inserit morters de calç amb sorra fina en els casos que la obertura era més gran i ho permetia.

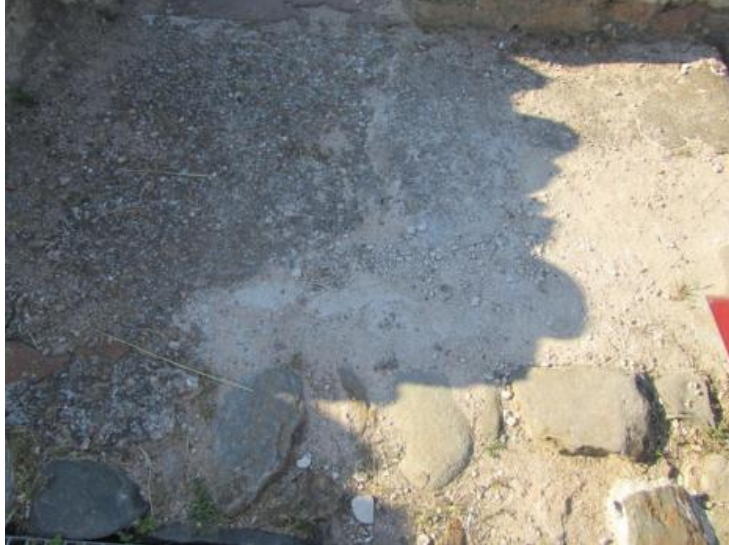
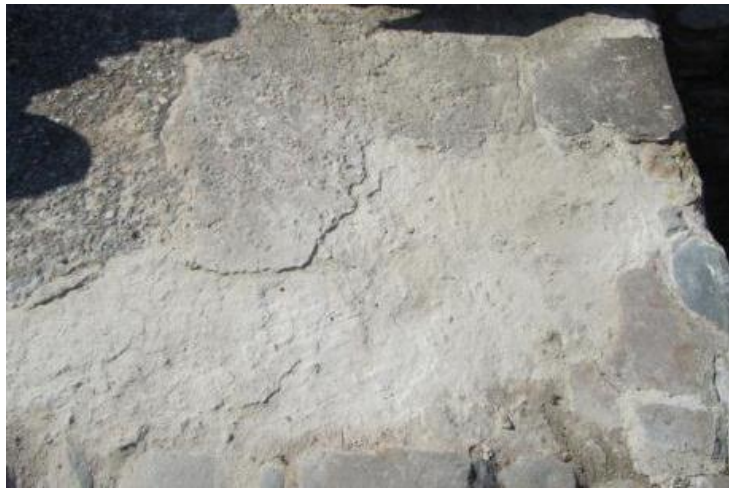
- l'Opus signinum que hi ha just abans d'entrar a l'apodyterium (vestidor) es troba molt malmès, es poden observar tessel·les despreses i morters aixecats. Es tracta d'una zona de pas molt castigada.

Per protegir el paviment original s'han reintegrat totes les pèrdues del voltant per evitar que es segueixi trencant. S'ha realitzat un morter de calç hidràulica i sorra i s'han anat insertant les poques tesselles soltes que s'han trobat.

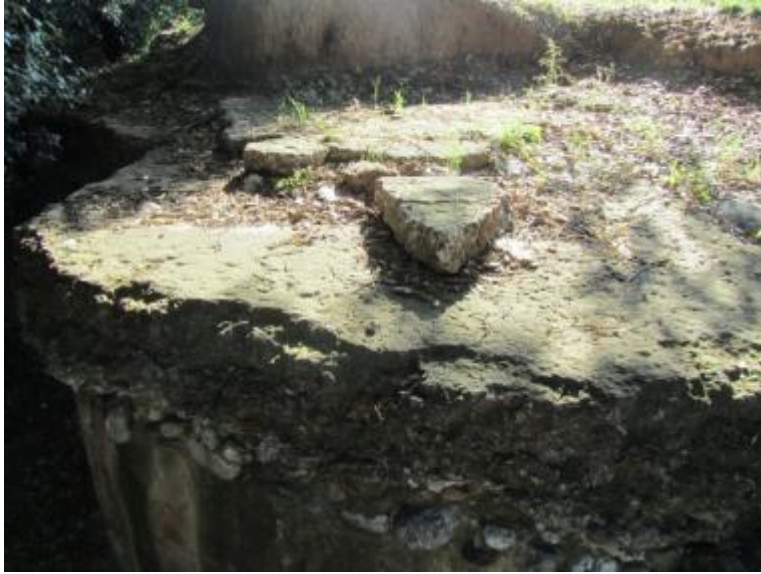
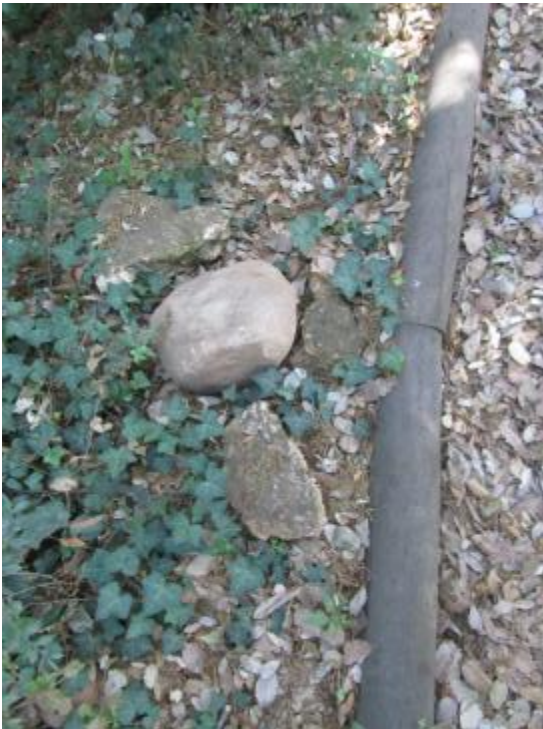
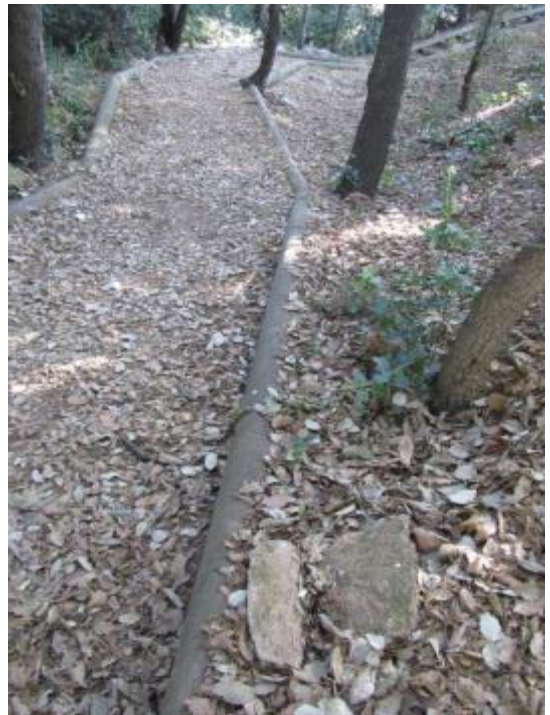
- l'Opus signinum que es troba al costat del camí que baixa de la vil·la al costat dels arbres, es troba molt fragmentat. Alguns dels fragments es troben escampats pel terra a les vores del camí cosa que suposa un perill de desaparició d'aquests.

Després d'eliminar tota la vegetació i terra que el recobria s'han recuperat de baix el camí els fragments que s'havien després i caigut. S'han recol·locat i s'han adherit amb morter de sorra i calç hidràulica.

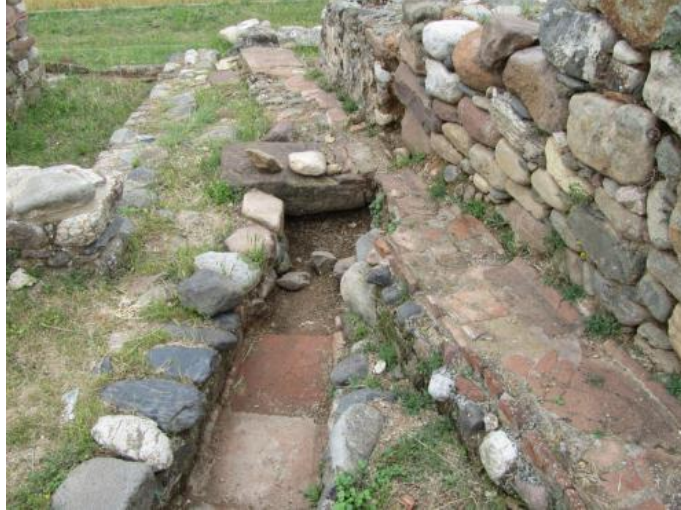
Hi ha algunes rajoles trencades i desenganxes del terra amb perill que desapareguin. La vegetació també la malmet.

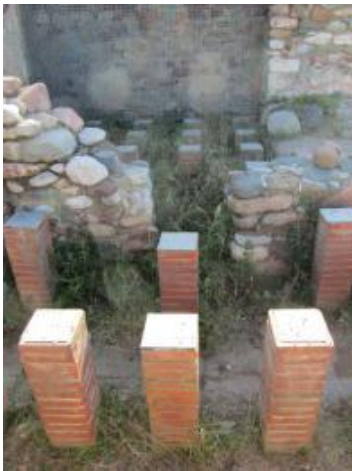
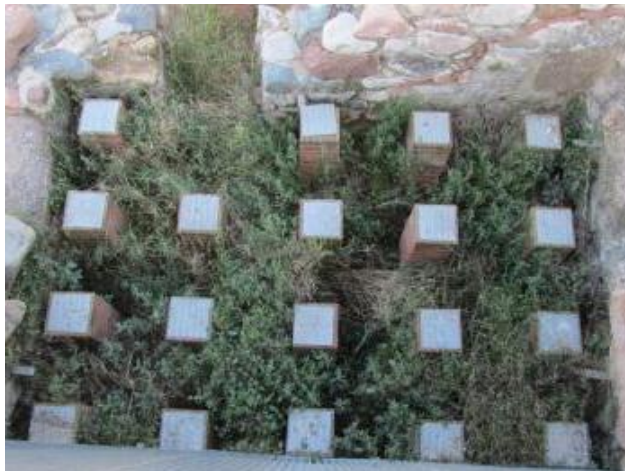
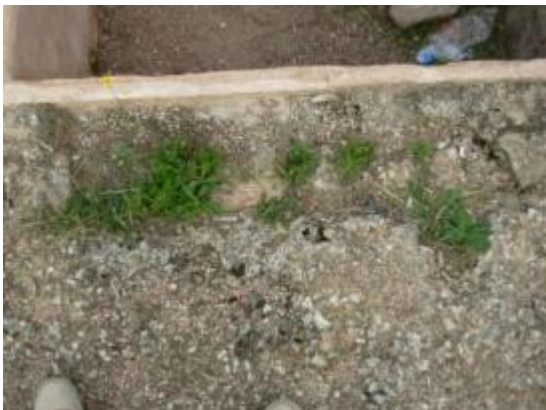
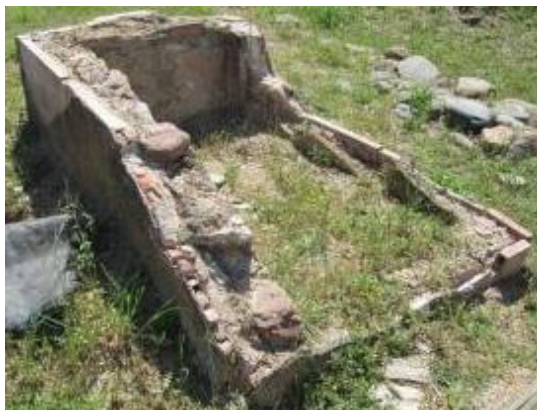
La vegetació ha crescut de forma generalitzada per tota la vil·la tapant parts originals o creixent en elles amb la conseqüent destrucció de les estructures que provoquen les arrels. Com que fa molts anys que no es fa un manteniment hi ha plantes amb arrels molt gruixudes i llargues que estan causant greus problemes a alguns revestiments destruint-los.

El final de la intervenció s'ha aplicat el biocida Herbolex© a una proporció del 10% barrejat amb aigua. Aquest producte és d'actuació lenta però molt eficaç degut a la seva propietat d'atacar directament a les arrels de les plantes, d'aquesta manera ens assegurem que no tornin a brotar. S'ha optat per aquest producte després de veure els problemes que existeixen amb les arrels a algunes zones i també perquè si s'aplica amb certa regularitat es podrà reduir molt el problema de la vegetació.
