# INFORME DE LES ACTUACIONS DE CONSOLIDACIÓ D' URGÈNCIA DE LES LLACUNES DESPRESES DELS MURS I SOSTRES DE L'INTERIOR DE L'ESGLÉSIA DE LA DOMA (LA GARRIGA)

**CRAT** conservació  
i restauració SCP

Barcelona, 15 de novembre de 2023

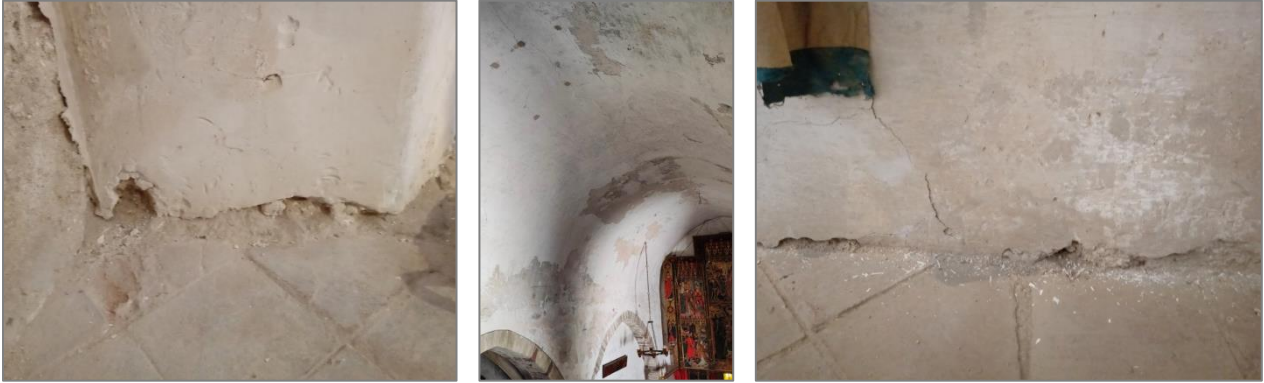
- Pols, greix i brutícia acumulada a totes les superfícies.

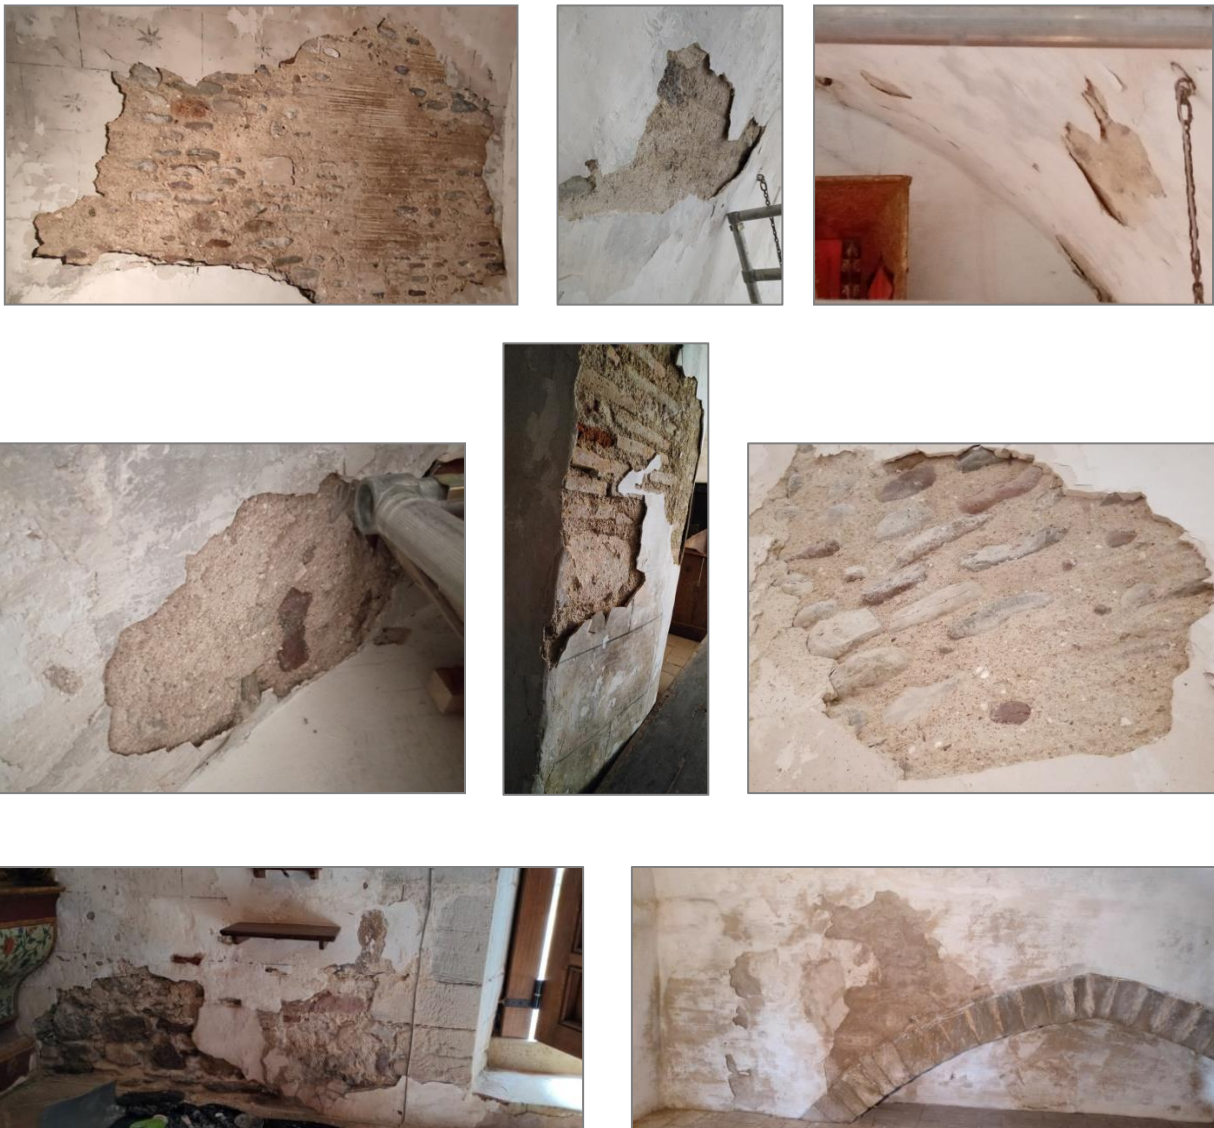
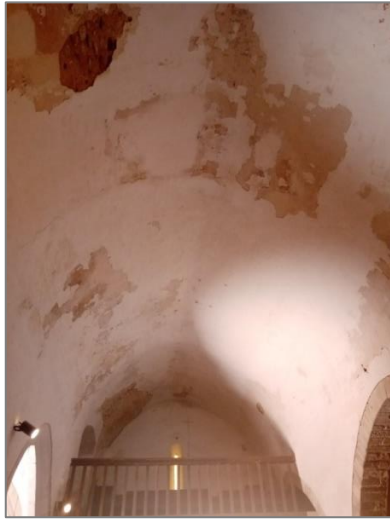
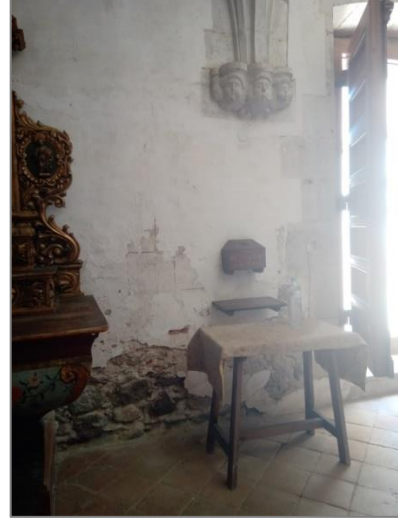
- Alt grau de despreniment i grans llacunes; (es presenten en moltes zones).

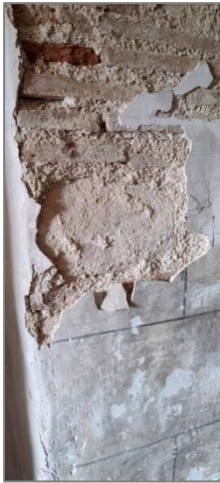
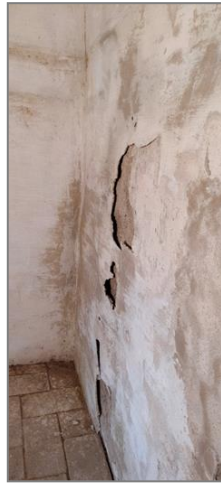
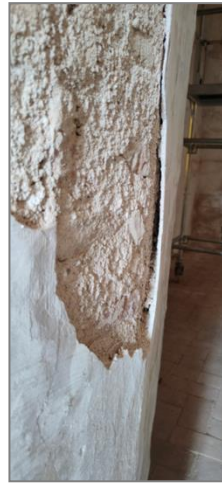
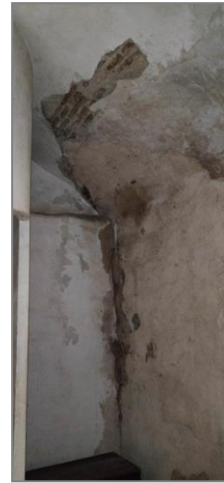
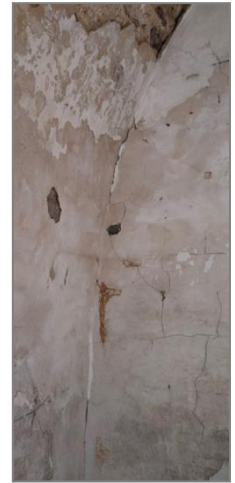
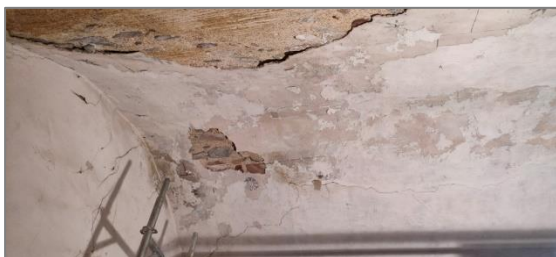
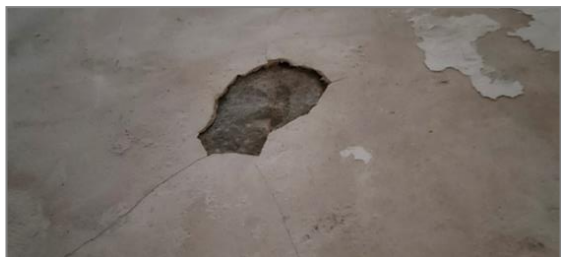
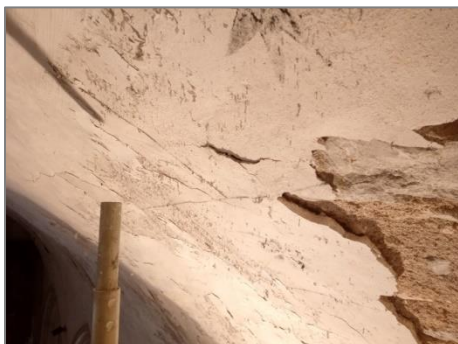
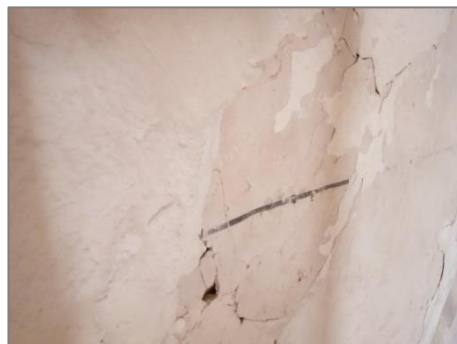
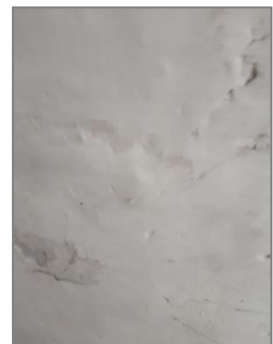
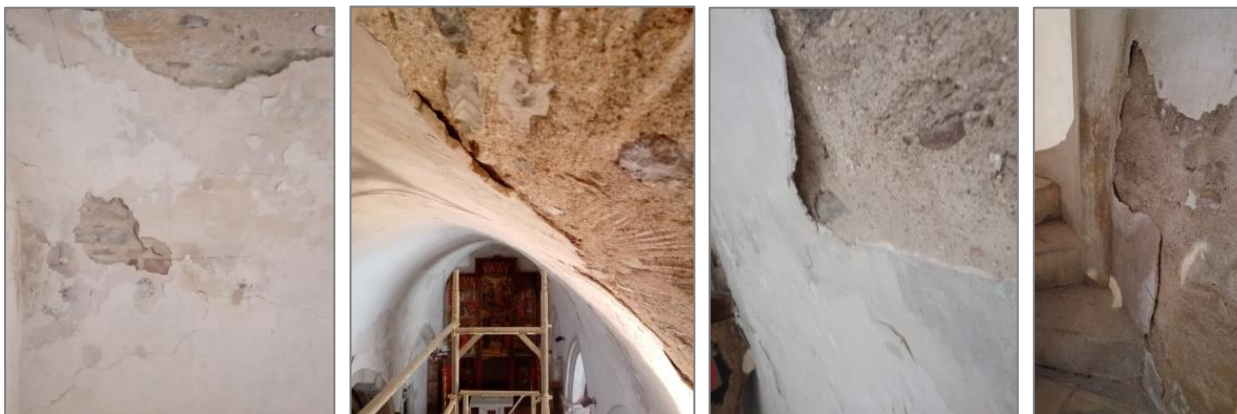
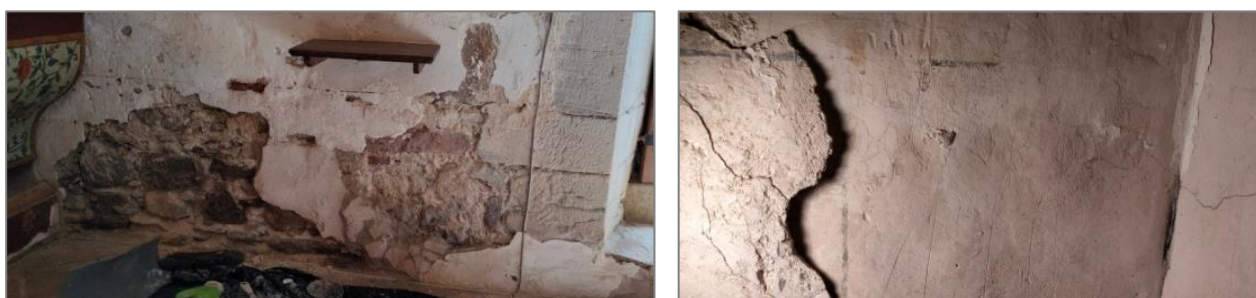
- Pèrdues, bombaments, descohesió, craquejats, cops, rascades, forats, deformacions plàstiques...donant una gran fragilitat a tot el conjunt.

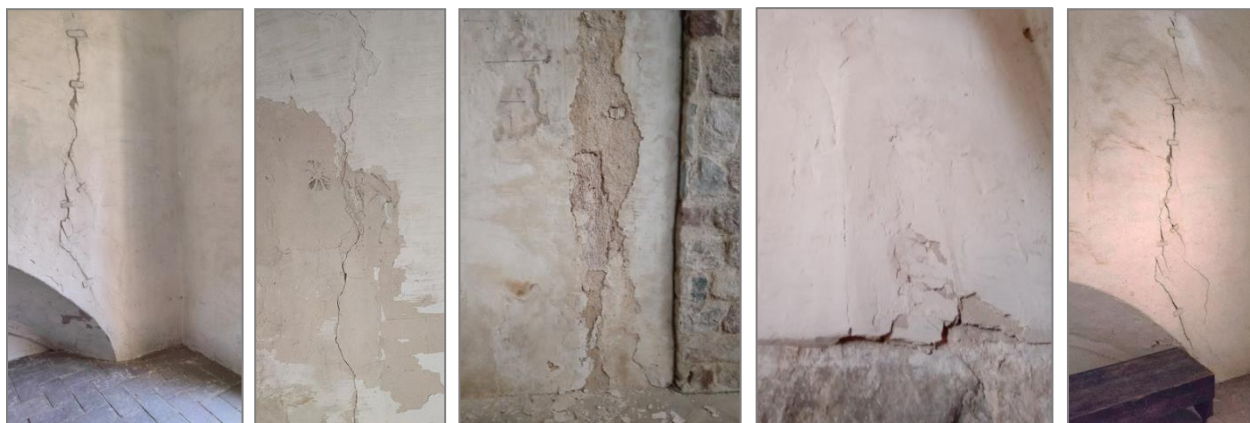
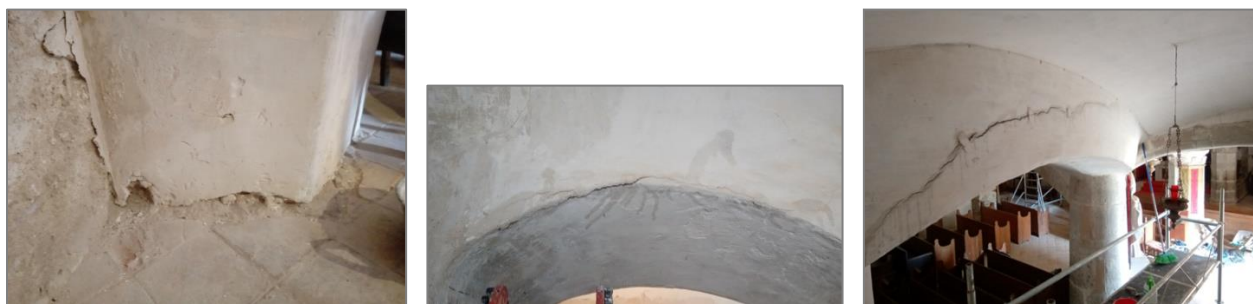
- Esquerdes i fissures a nivell superficial i intern.

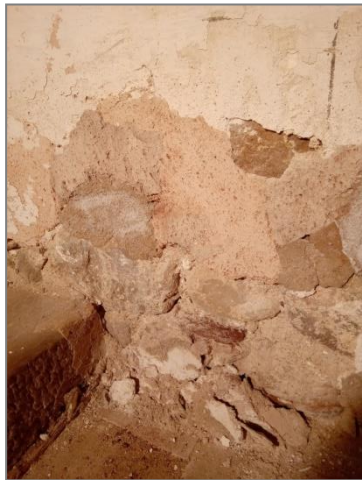
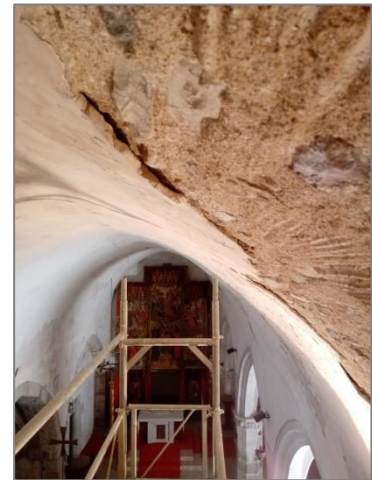
- Presència de sals solubles que en el seu procés d'hidratació i cristallització han provocat descohesió, disgregació, exfoliacions i aixecaments del morter, del seu suport, de la pel·lícula pictòrica i del guix, i sals insolubles que han format una dura capa compacta i uniforme a la superfície (carbonatacions).

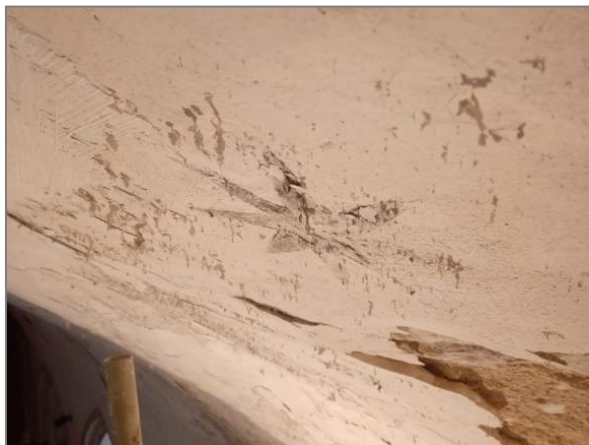
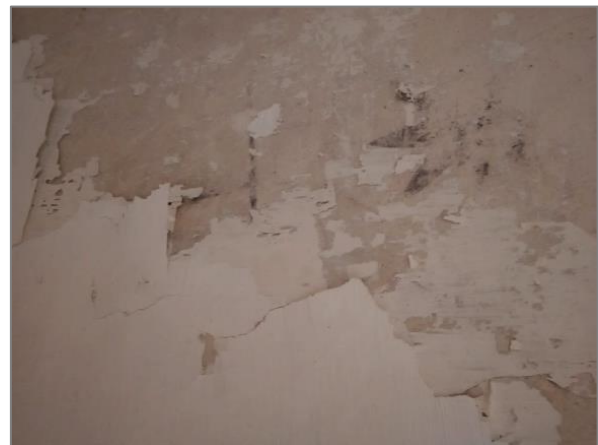
- Descamació i descomposició dels pigments originals.

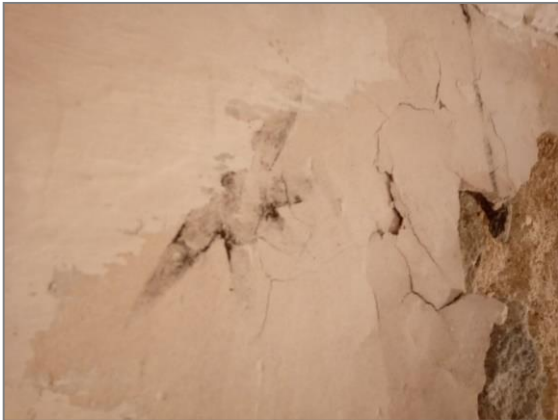
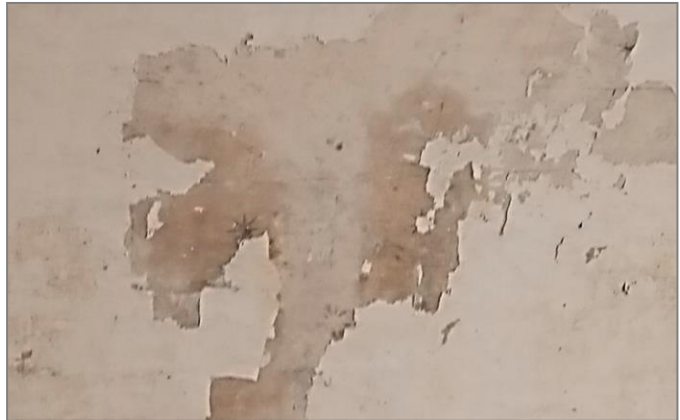
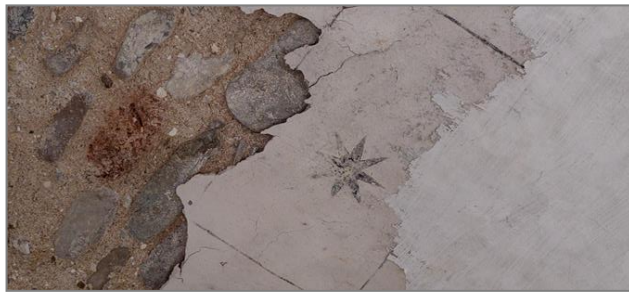
- En el transcurs de la història de les pintures, aquestes han estat cobertes per diverses capes de calç i enlluïts quedant ocultes i afectades.
