MEMÒRIA DE LA INTERVENCIÓ ARQUEOLÒGICA PREVENTIVA DE CONSOLIDACIÓ A LA VIL·LA ROMANA DE CAN TERRERS. LA GARRIGA (VALLÈS ORIENTAL). (BARCELONA)

2018

NOM DEL PROJECTE: Intervenció arqueològica preventiva de consolidació a la vil·la romana de Can Terrers. La Garriga. (Vallès Oriental).

EXP. DEPT. CULTURA R/N 470 K121 N314 2018/1-21890

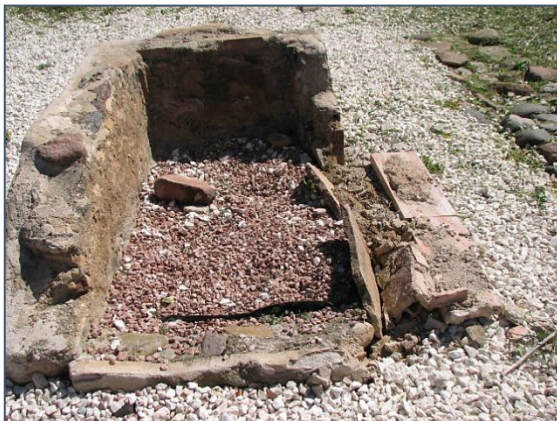
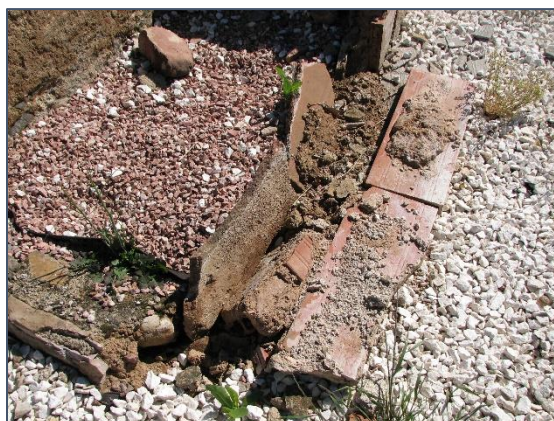
- Destrucció per acte vandàlic d'una de les parets del petit dipòsit de la terrassa superior. S'ha desmuntat la reintegració d'una de les parets i part del revestiment de *signinum* original de l'interior

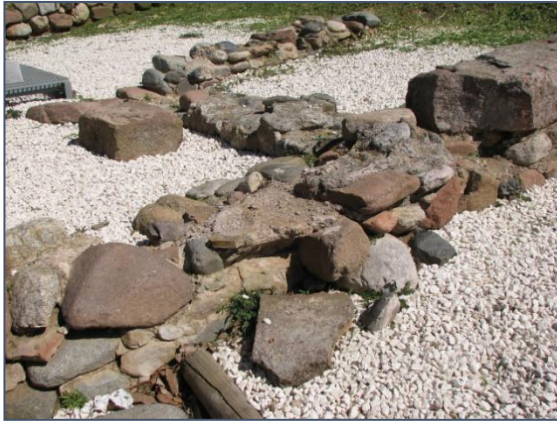
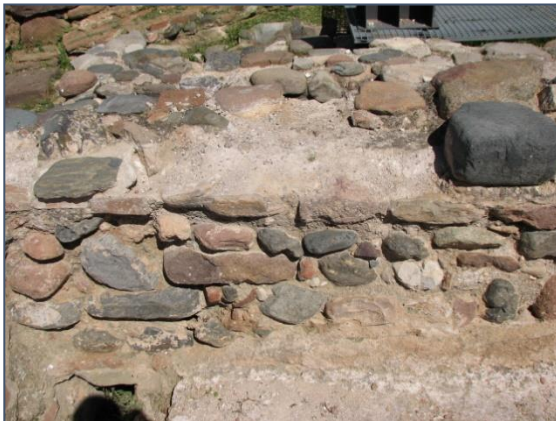
- Arrencament de diversos elements petris del mur, sobretot de les capçaleres, donat que és usual que es camini per sobre i afavorit per l'existència de morters disgregats que ja no exerceixen la seva funció d'unió.

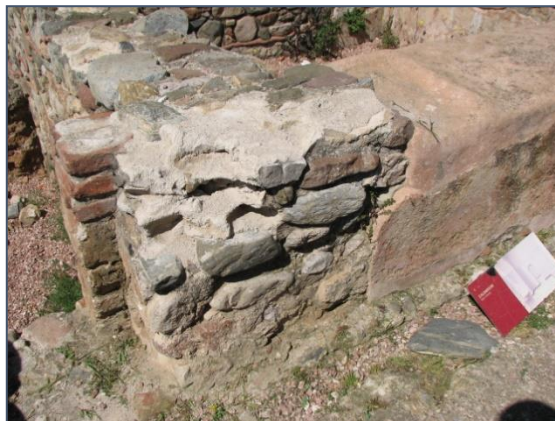
- L'arrencament de cartells informatius també ha comportat la pèrdua dels elements petris on estaven fixats.

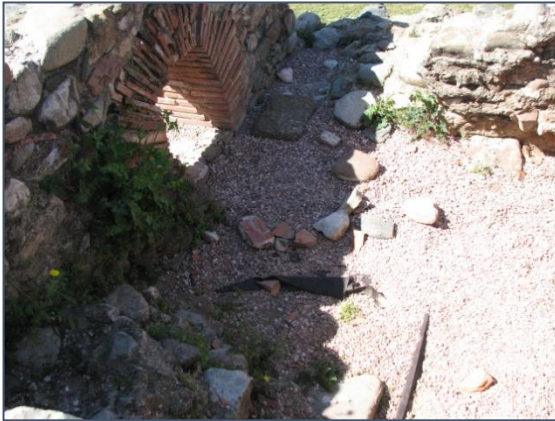
- Acumulació en diferents estances de les pedres arrencades del mur.

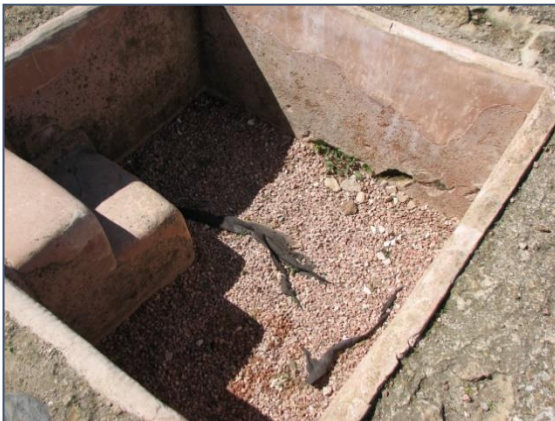
- Moviment de les teles protectores de geotèxtil i de la graveta col·locada a sobre, a les piscines, dipòsits i estances amb recobriment d'*opus signinum*.

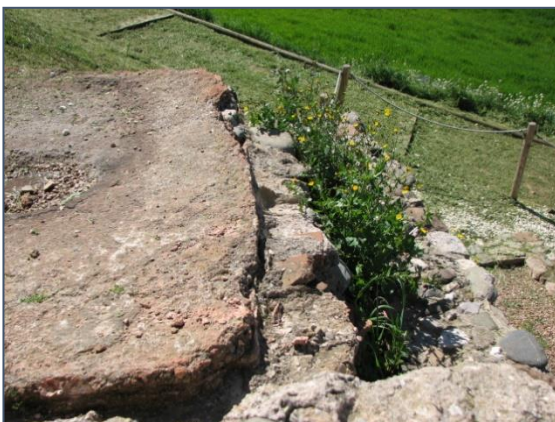
- Descohesió de paviments i recobriments d'*opus signinum* que provoquen pèrdues.

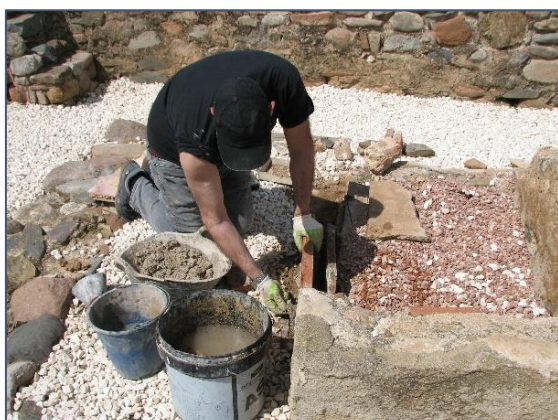
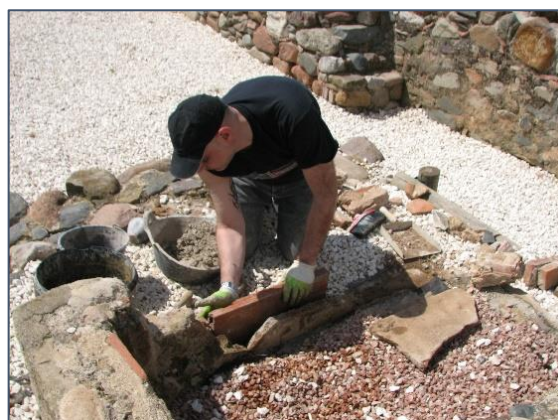
Estat inicial del dipòsit provocat per actes vandàlics

Recol·locació de les rasilles ceràmiques i fragments de tègula amb restes de revestiment amb morter tradicional
