**MEMÒRIA DE LA INTERVENCIÓ DE MANTENIMENT I  
CONSOLIDACIÓ D'ESTRUCTURES AL JACIMENT DE LA VIL·LA  
ROMANA DE CAN TERRERS AL MUNICIPI DE LA GARRIGA.  
(VALLÈS ORIENTAL) (BARCELONA)**

**2021**

**CRAT** conservació  
i restauració SCP

NOM DEL PROJECTE: Intervenció arqueològica preventiva de consolidació al jaciment de la vil·la romana de Can Terrers. La Garriga.

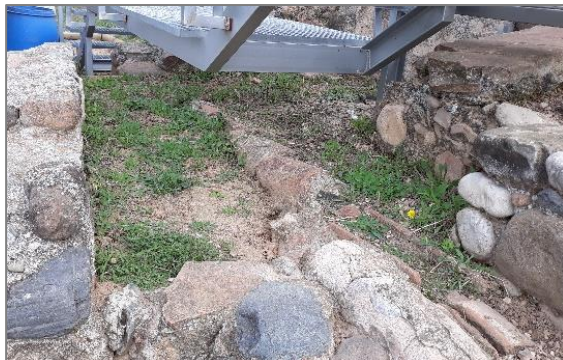
- Claveguera

Canalització propera a la claveguera
