**MEMÒRIA DE LA INTERVENCIÓ DE CONSERVACIÓ – RESTAURACIÓ AL
JACIMENT DE LA VIL·LA ROMANA DE CAN TERRERS. LA GARRIGA
(VALLÈS ORIENTAL-BARCELONA)
MAIG 2013**

LLOC D'INTERVENCIÓ: Vil·la romana de Can Terrers . La Garriga. (Vallès Oriental)

NOM DEL PROJECTE: Intervenció arqueològica de Consolidació i Neteja de la vil·la romana de Can Terrers (La Garriga, Vallès Oriental).

DATES EXECUCIÓ: De 13 a 26 de maig de 2013.

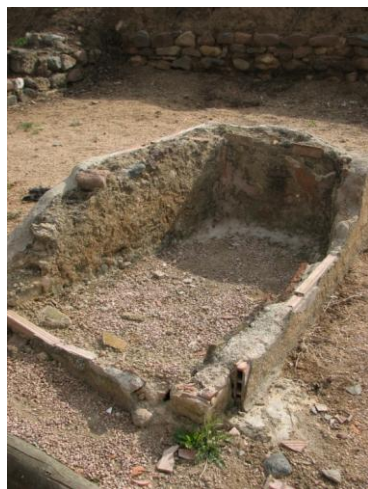
Estat inicial del dipòsit

Procés de neteja i consolidació del dipòsit de la terrassa superior.

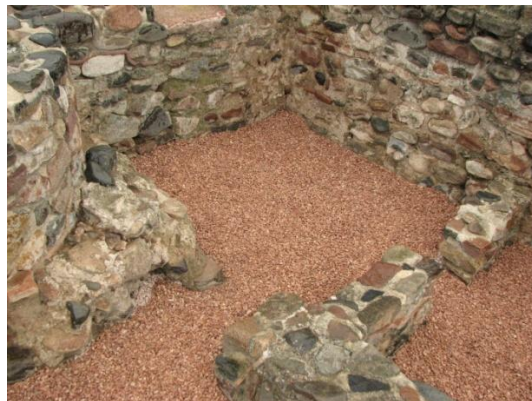
Dues habitacions després de la intervenció
