**MEMÒRIA DE LA INTERVENCIÓ ARQUEOLÒGICA PREVENTIVA DE  
CONSERVACIÓ – RESTAURACIÓ AL JACIMENT DE LA VIL·LA ROMANA DE  
CAN TERRERS. LA GARRIGA (VALLÈS ORIENTAL-BARCELONA)  
JUNY 2014**

**CRAT** conservació  
i restauració SCP

7 D'AGOST DE 2014

**NOM DEL PROJECTE:** Intervenció arqueològica preventiva de Conservació - Restauració de la vil·la romana de Can Terrers (La Garriga, Vallès Oriental).

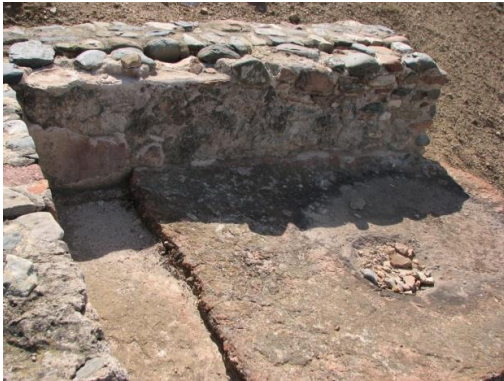
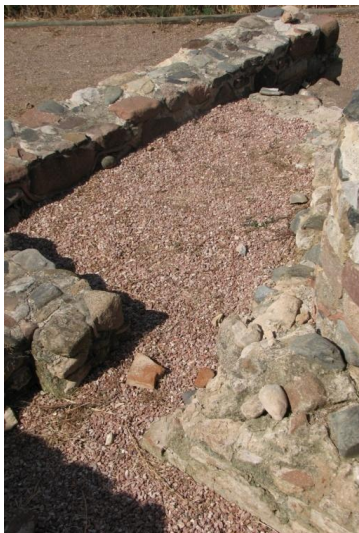
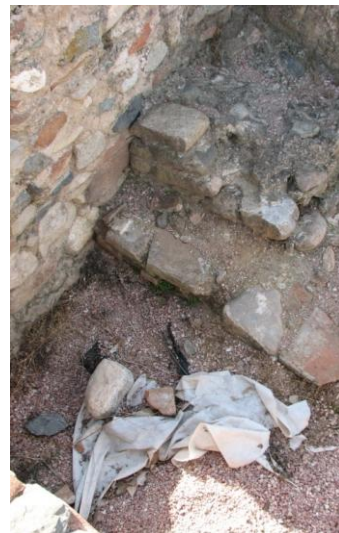
- Brutícia generalitzada amb acumulació de terra, pedres,...

- Neteja de les estructures, perquè aquestes siguin llegibles i per salvaguardar el seu manteniment. En aquest procés s'ha eliminat l'acumulació de terra, pedres, morters disgregats i la proliferació de vegetació; s'ha realitzat manualment i amb les eines adequades.

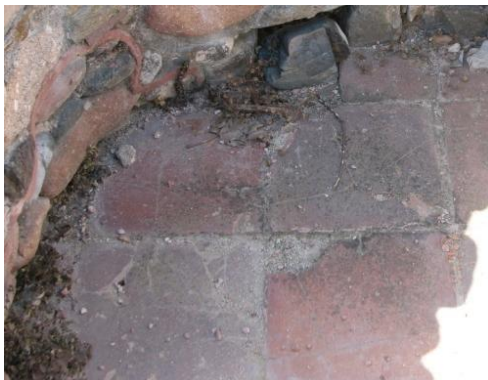
- Presència de plantes i briòfits. La pressió de les seves arrels provoca l'aparició d'esquerdes profundes, que arriben a provocar esfondraments, descohesió i separació dels recobriments d'*opus signinum*.

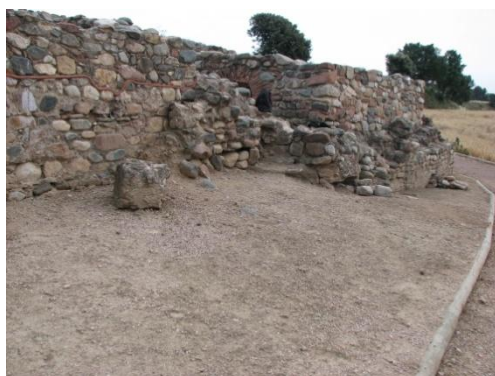
Neteja perímetre exterior
