# INFORME DE LES ACTUACIONS DE CONSOLIDACIÓ D' URGÈNCIA DE LES LLACUNES DESPRESES DELS MURS I SOSTRES DE L'INTERIOR DE L'ESGLÉSIA DE LA DOMA (LA GARRIGA)

**CRAT** conservació  
i restauració SCP

Barcelona, 15 de novembre de 2023

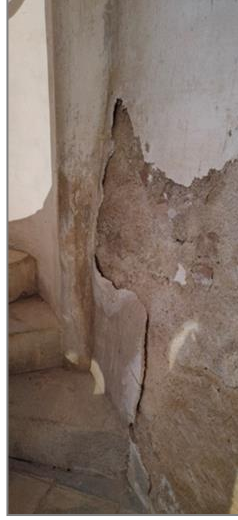
- Alt grau de despreniment i grans llacunes; (es presenten en moltes zones).

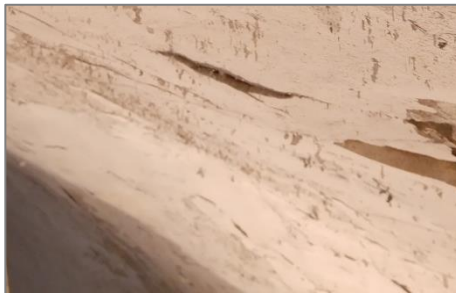
- Presència de sals solubles que en el seu procés d'hidratació i cristallització han provocat descohesió, disgregació, exfoliacions i aixecaments del morter, del seu suport, de la pel·lícula pictòrica i del guix, i sals insolubles que han format una dura capa compacta i uniforme a la superfície (carbonatacions).

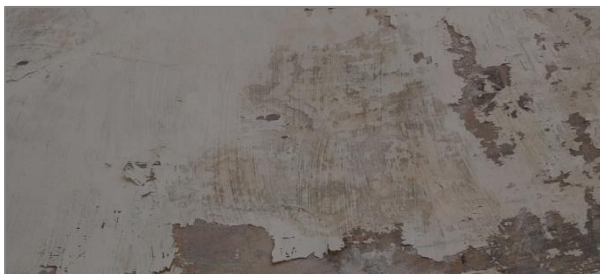
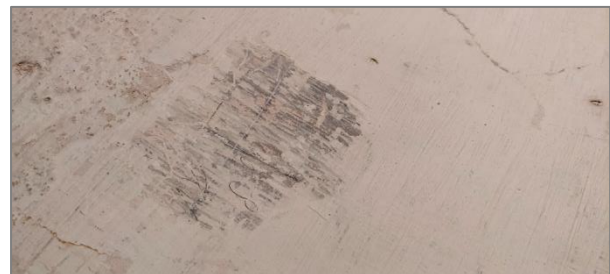
- Descamació i descomposició dels pigments originals.

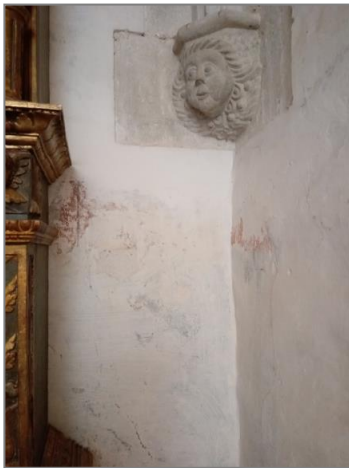
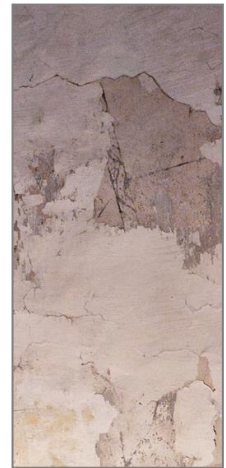
- En el transcurs de la història de les pintures, aquestes han estat cobertes per diverses capes de calç i enlluïts quedant ocultes i afectades.
