MEMÒRIA DE LA INTERVENCIÓ ARQUEOLÒGICA PREVENTIVA DE CONSOLIDACIÓ A LA VIL·LA ROMANA DE CAN TERRERS. LA GARRIGA (VALLÈS ORIENTAL). (BARCELONA)

2019

CRAT conservació
i restauració SCP

NOM DEL PROJECTE: Intervenció arqueològica preventiva de consolidació a la vil·la romana de Can Terrers. La Garriga. (Vallès Oriental).

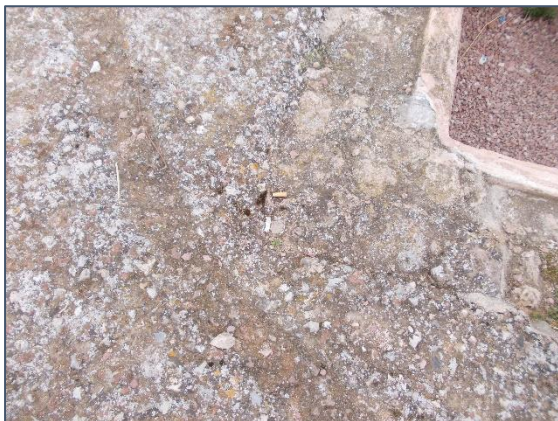
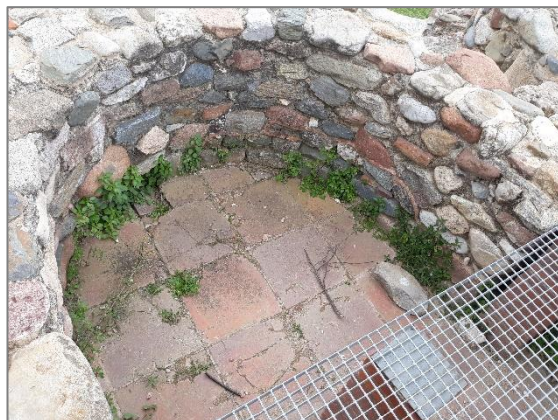
- Brutícia generalitzada

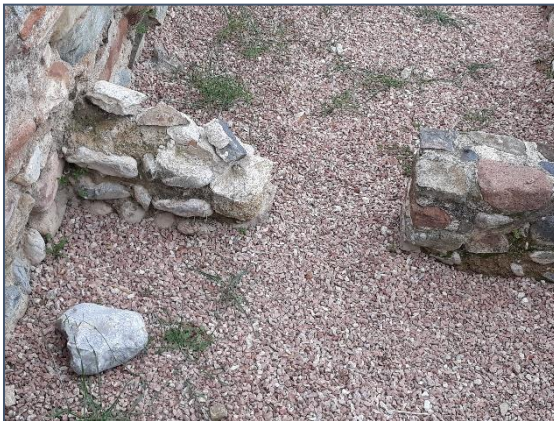
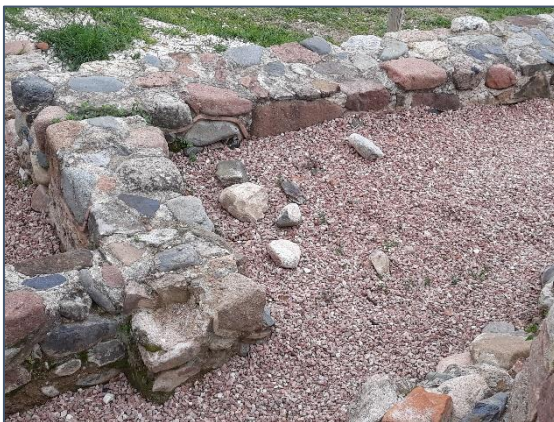
- Despreniment de diversos elements petris del mur, sobretot de les capçaleres, donat que és usual que es camini per sobre, i afavorit per l'existència de morters disgregats que ja no exerceixen la seva funció d'unió.

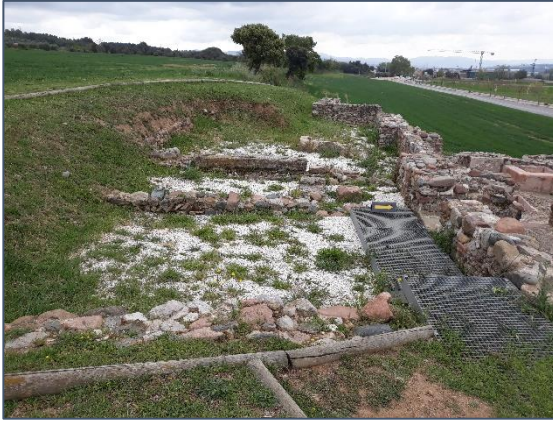
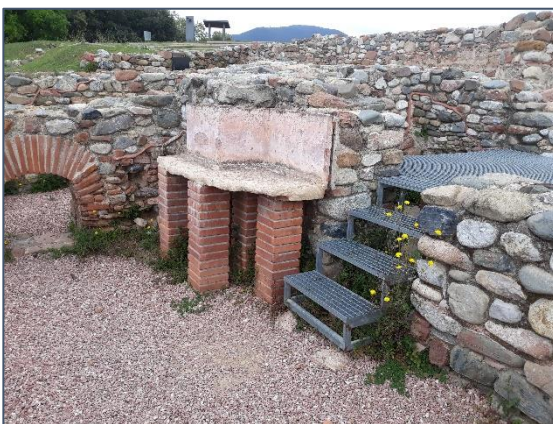
- Proliferació de vegetació a tots els espais

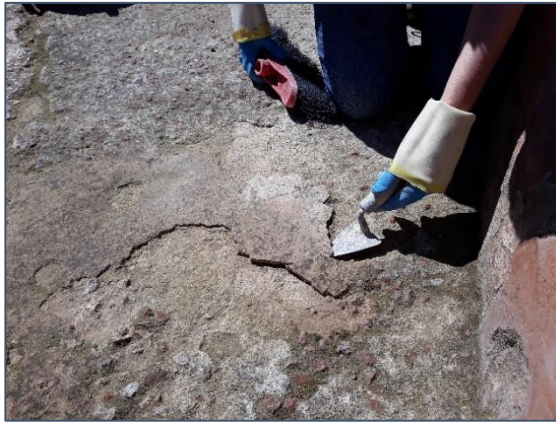
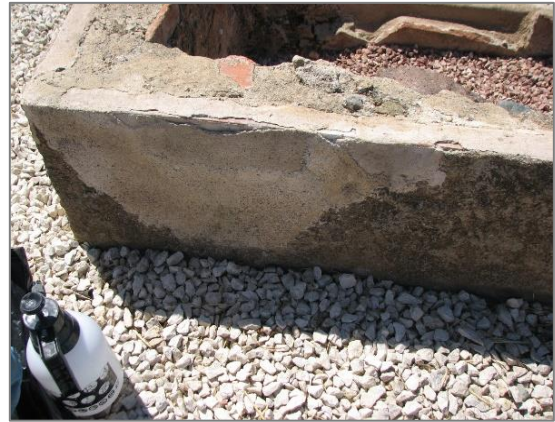
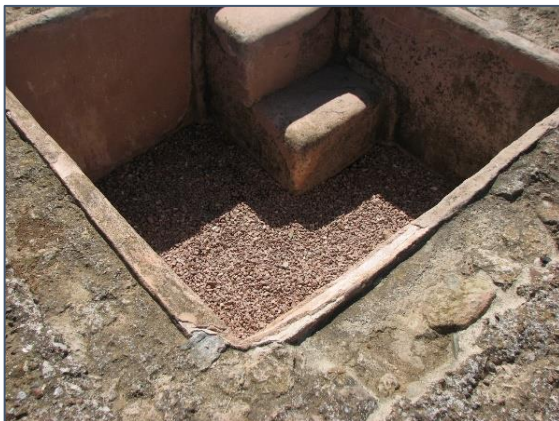
- Descohesió, afebliment i pèrdua d'arrebossats de murs i paviments. L'accés lliure sobre les restes afavoreix la seva pèrdua, sobre tot a zones reintegrades.

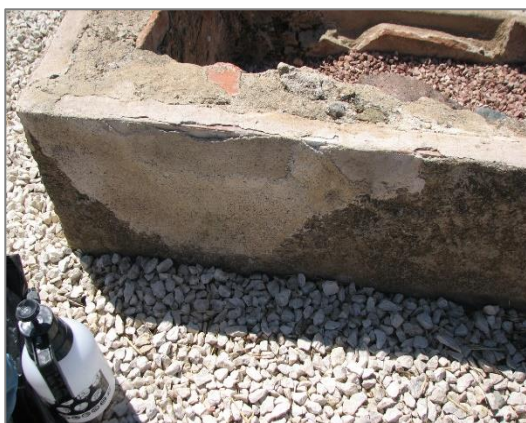
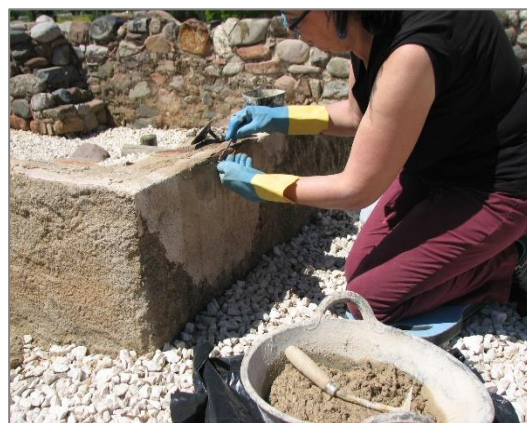
Consolidació de l'arrebossat del dipòsit de la terrassa superior

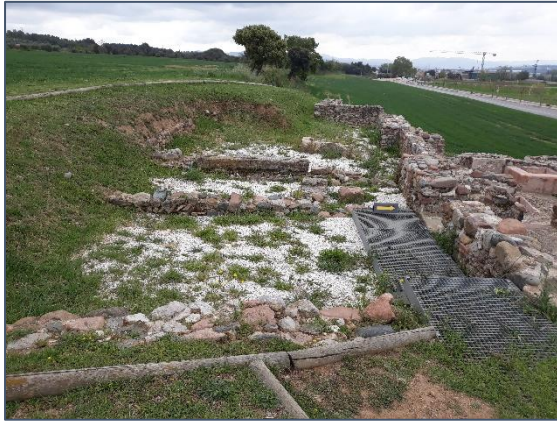
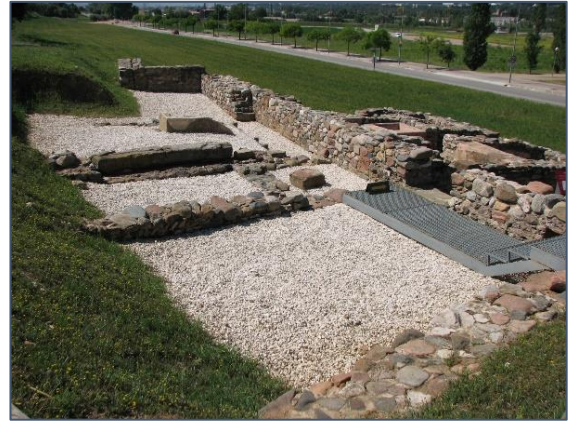
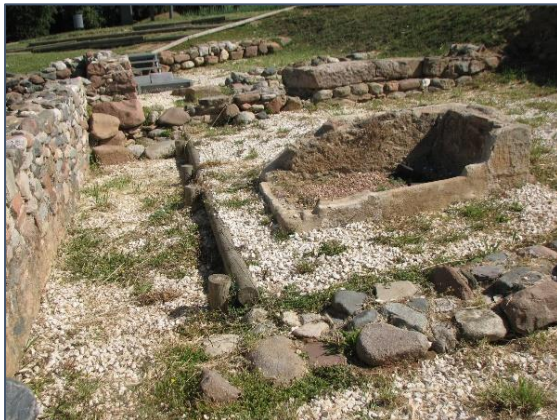
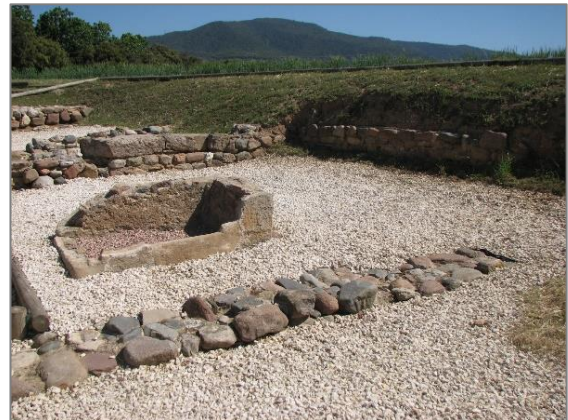
Terrassa superior

- Eliminació de la vegetació que cobreix el jaciment

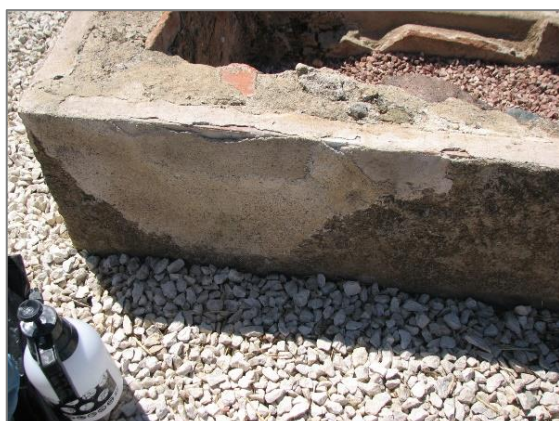
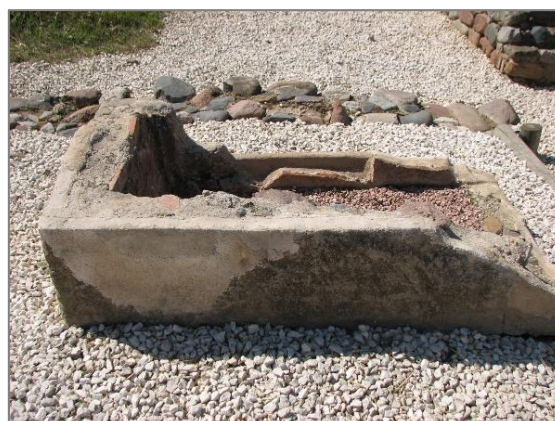
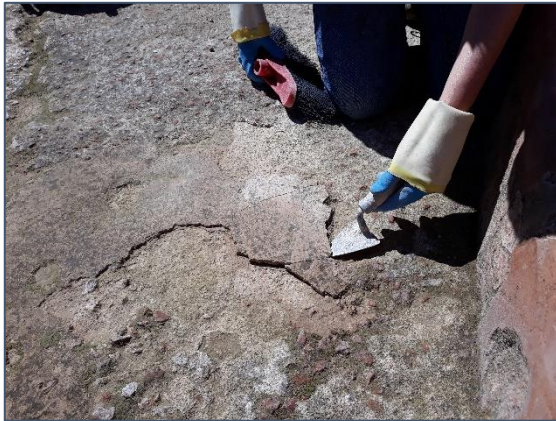
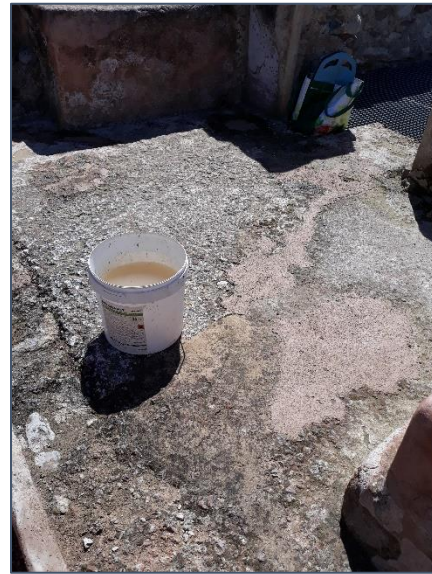
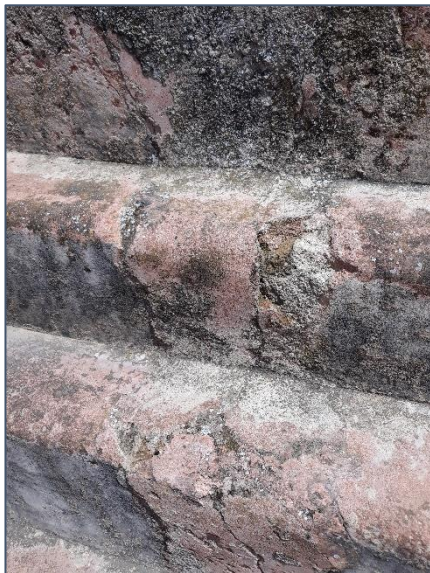
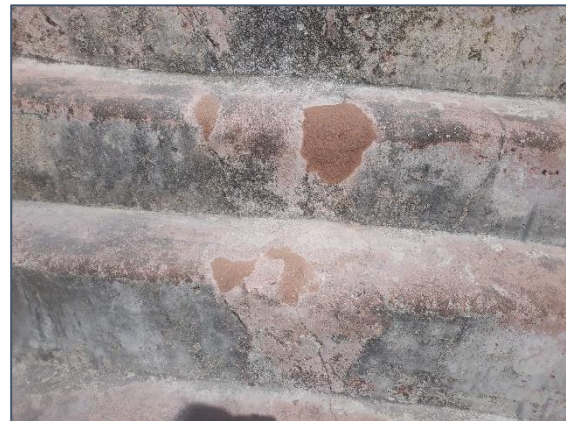
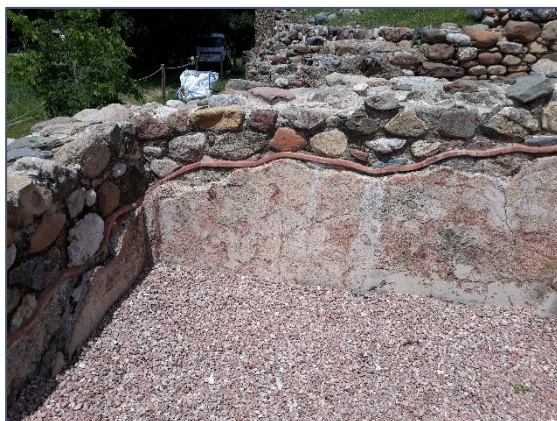
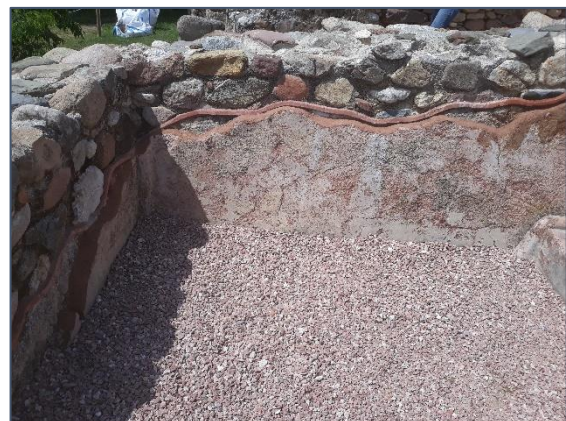
- Consolidació i bisellats de revestiments i paviments

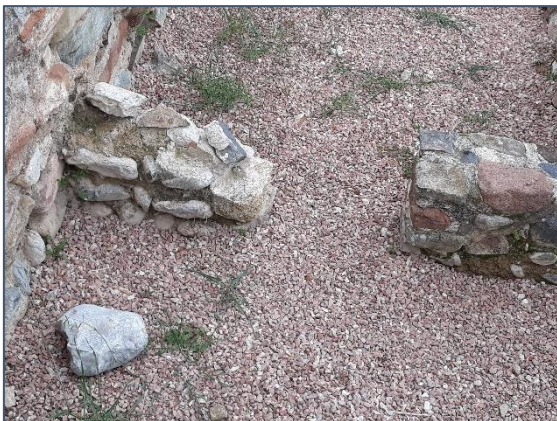
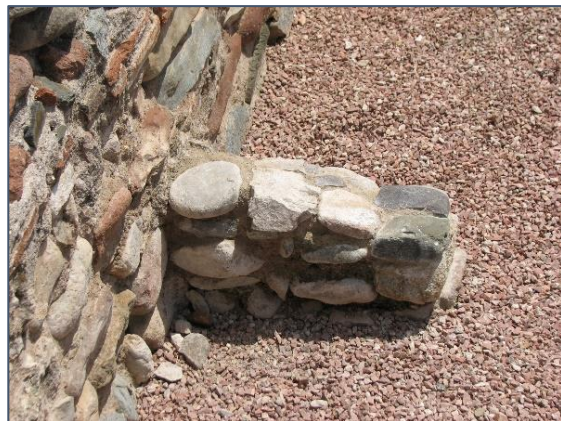
- Consolidació d'estructures
