**MEMÒRIA DE LA INTERVENCIÓ ARQUEOLÒGICA
PREVENTIVA DE NETEJA I CONSOLIDACIÓ AL JACIMENT DE
LA VIL·LA ROMANA DE CAN TERRERS AL MUNICIPI DE LA
GARRIGA. (VALLÈS ORIENTAL-BARCELONA)**

MAIG 2017

LLOC D'INTERVENCIÓ: Vil·la romana Can Terrers. La Garriga. (Vallès Oriental)

NOM DEL PROJECTE: Intervenció arqueològica preventiva de neteja i consolidació al jaciment de la vil·la romana de Can Terrers al municipi de La Garriga. (Barcelona).

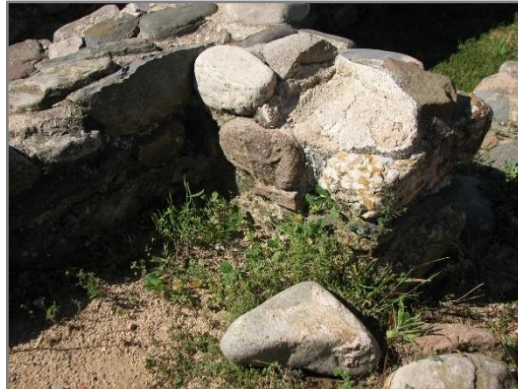
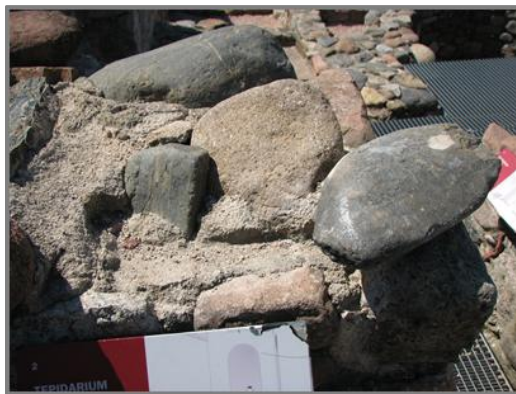
- Afebliment del coronament dels murs.
