MEMÒRIA DE LA INTERVENCIÓ DE MANTENIMENT AL JACIMENT DE LA VIL·LA ROMANA DE CAN TERRERS. LA GARRIGA (VALLÈS ORIENTAL). (BARCELONA)

2022

CRAT conservació
i restauració SCP

LLOC D'INTERVENCIÓ:	Vil·la romana Can Terrers . La Garriga. (Vallès Oriental)
NOM DEL PROJECTE:	Intervenció pel manteniment al jaciment de la vil·la romana de Can Terrers al Municipi de la Garriga. (Barcelona) 2022
PROMOTOR:	Ajuntament de La Garriga.
EXECUCIÓ:	CRAT, Conservació i Restauració, scp
DIRECCIÓ TÈCNICA:	Isabel Parra Alé
EQUIP DE TREBALL:	Dèbora Iglesias Bonells / Isabel Parra Alé / Xavi Arnau Valls
DATES EXECUCIÓ:	Del 26 de setembre al 10 d'octubre de 2022.

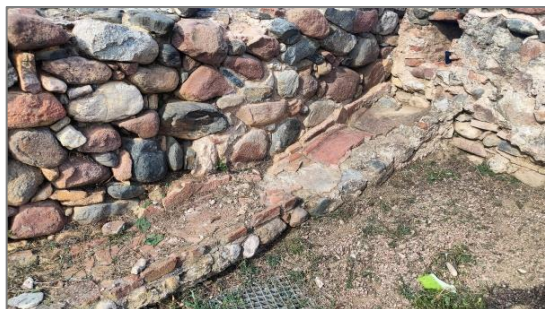
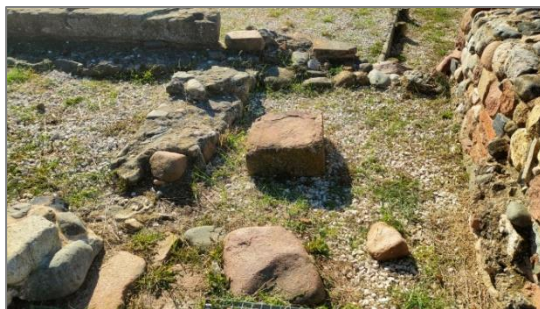
- Brutícia generalitzada i acumulació de pedres arrencades dels murs a diferents espais.

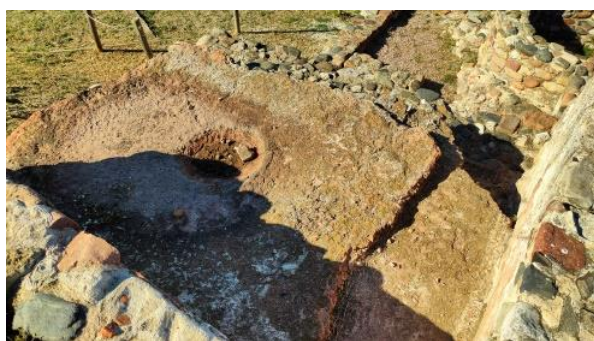
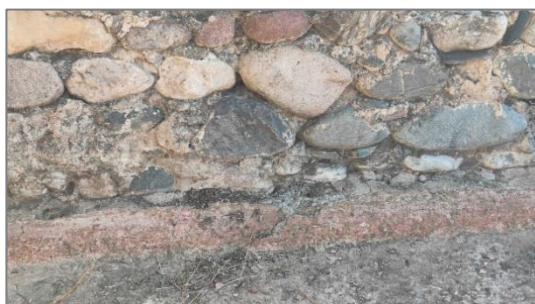
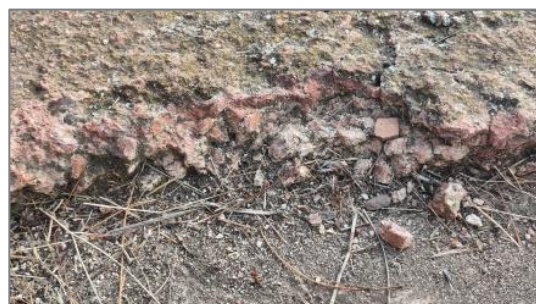
- Afebliment de les pintures murals i signinums.

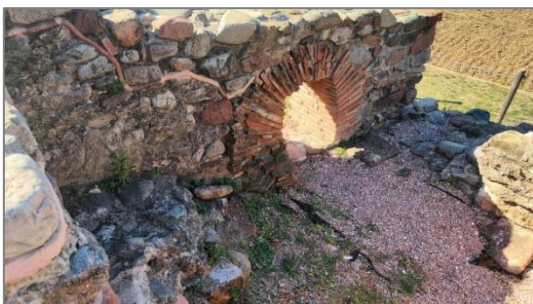
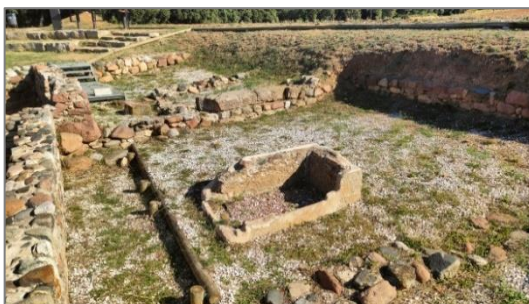
- Moviment de les teles de geotèxtil i de la graveta de les piscines, dipòsits i estances amb *signinum*.

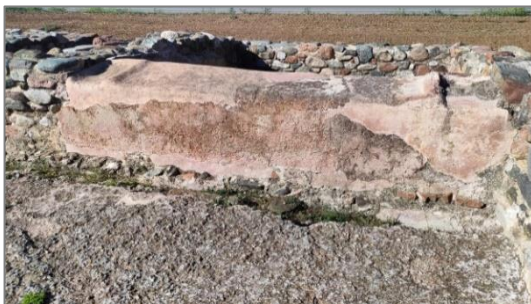
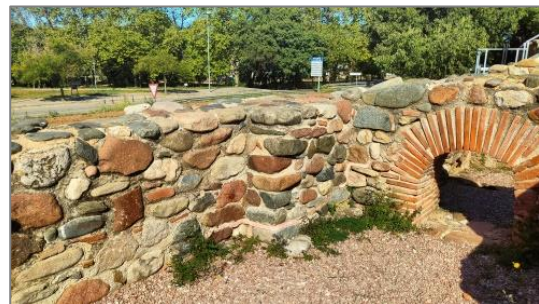
- Presència de vegetació i briòfits. La pressió de les arrels de les plantes provoca l'aparició d'esquerdes profundes, que arriben a provocar esfondraments, descohesió i separació dels recobriments d'*opus signinum*. Els fongs i la molsa desprenen àcids que alteren la composició de morters i arrebossats descohesionant-los.

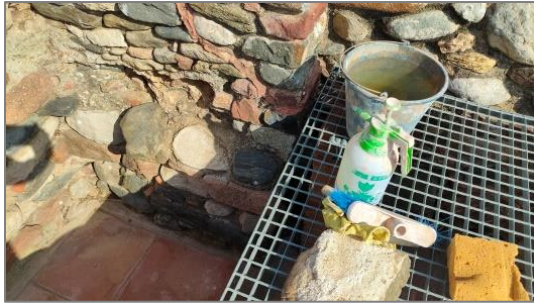
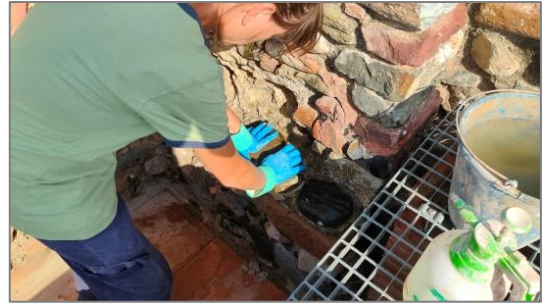
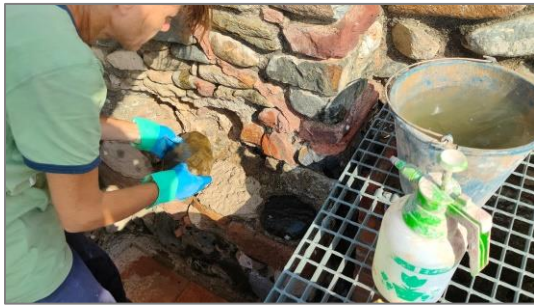
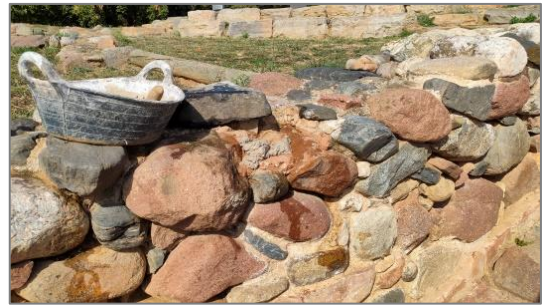
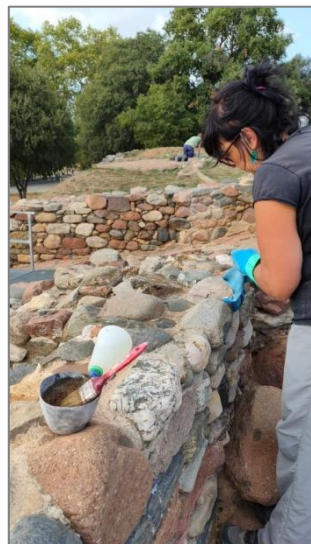
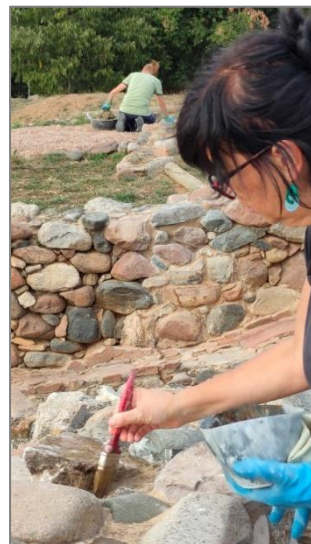
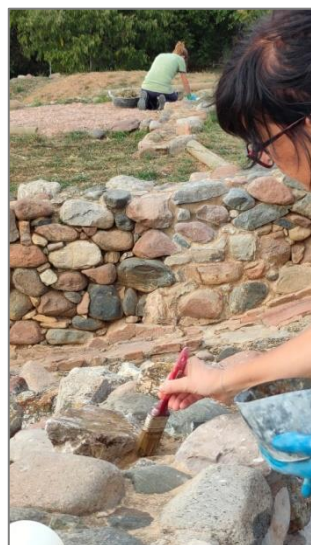
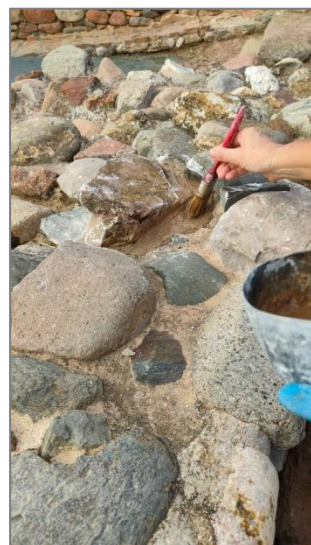
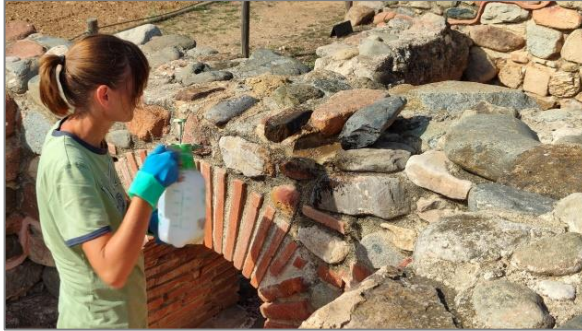
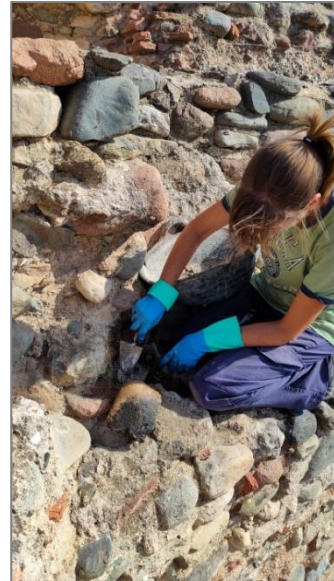
Intervenció en el mur
