**MEMÒRIA DE LA INTERVENCIÓ DE MANTENIMENT I  
CONSOLIDACIÓ D'ESTRUCTURES AL JACIMENT DE LA VIL·LA  
ROMANA DE CAN TERRERS AL MUNICIPI DE LA GARRIGA.  
(VALLÈS ORIENTAL) (BARCELONA)**

**2021**

**CRAT** conservació  
i restauració SCP

NOM DEL PROJECTE: Intervenció arqueològica preventiva de consolidació al jaciment de la vil·la romana de Can Terrers. La Garriga.

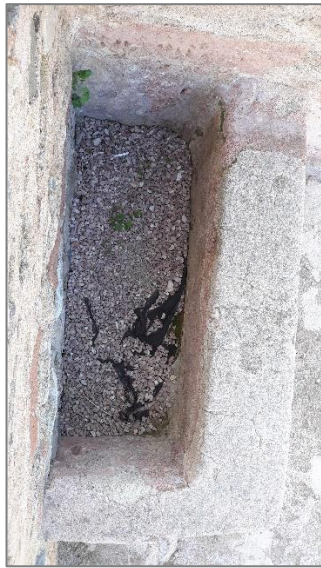
- Despreniment de diversos elements petris del mur, sobretot de les capçaleres, donat que és usual que es camini per sobre, i afavorit per l'existència de morters disgregats que ja no exerceixen la seva funció d'unió.

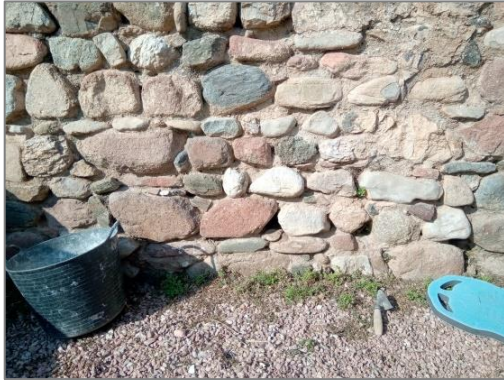
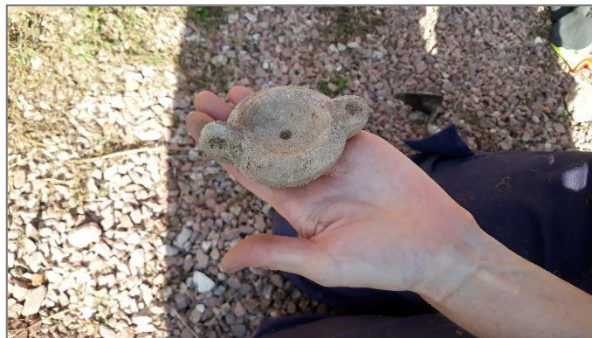
- Durant la neteja de l'espai del *prae-furnium* es va localitzar una llàntia sencera amagada en el mur a tocar del *frigidarium*.

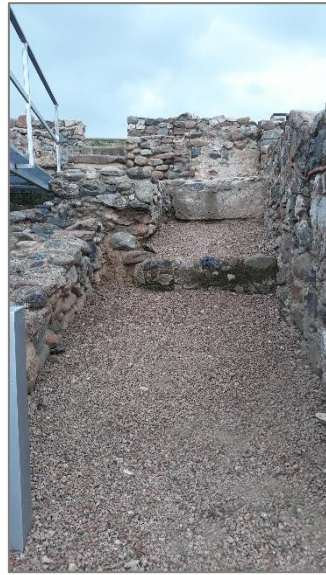
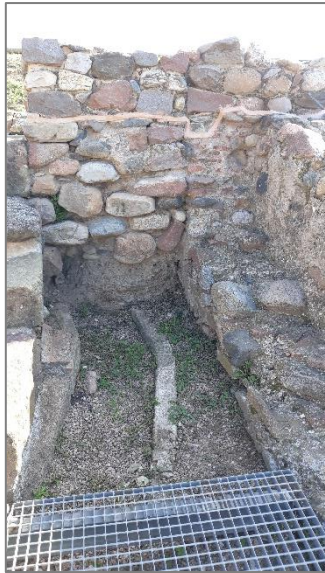
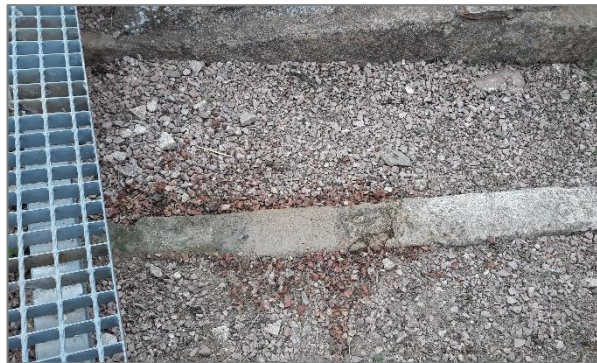
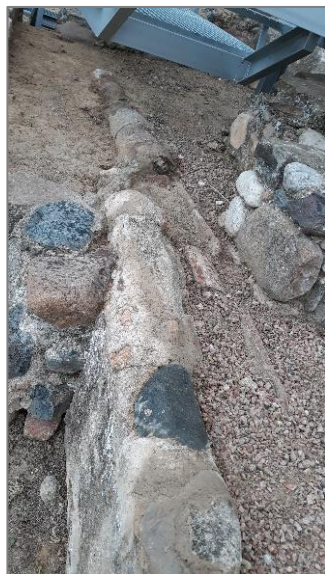
- Claveguera

Canalització propera a la claveguera

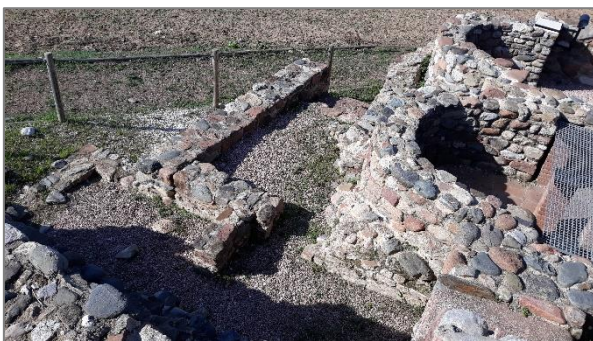
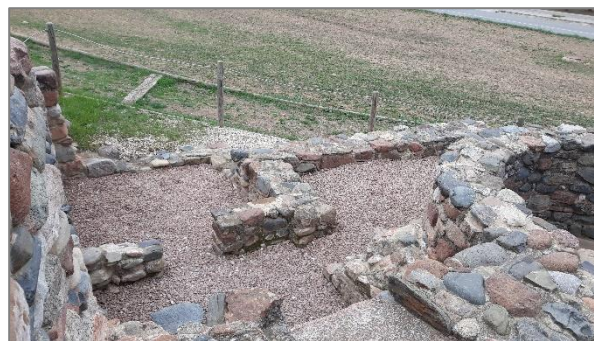
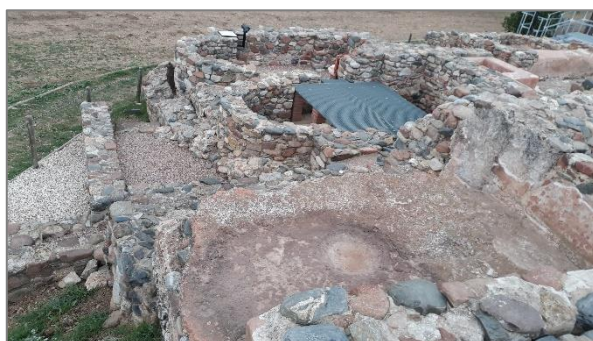
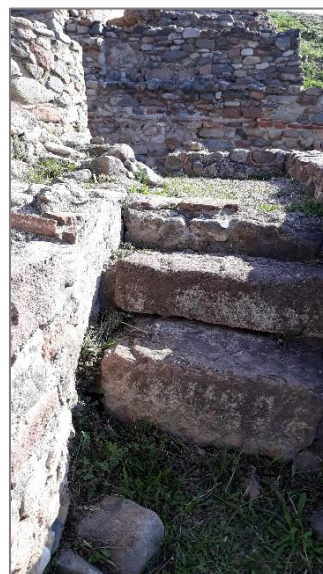
- Sales adjacents als banys

Escales d'accés

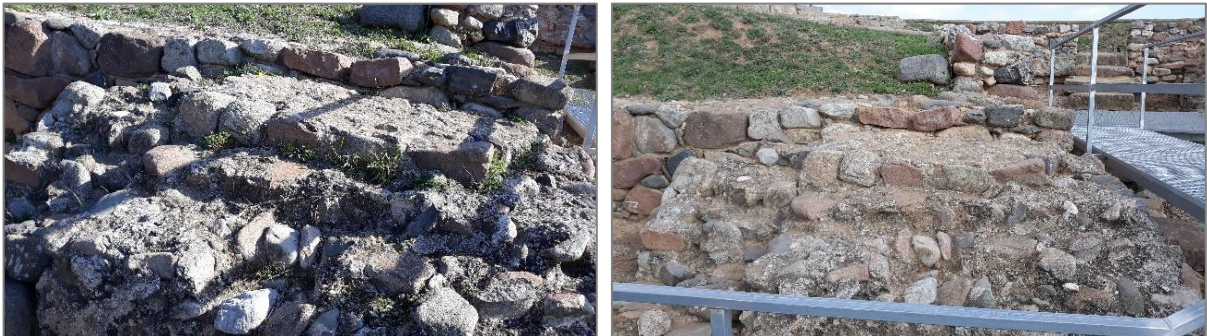
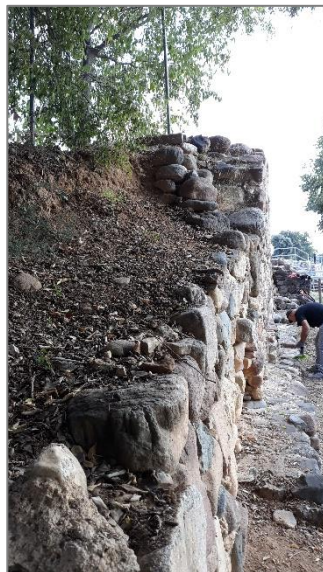
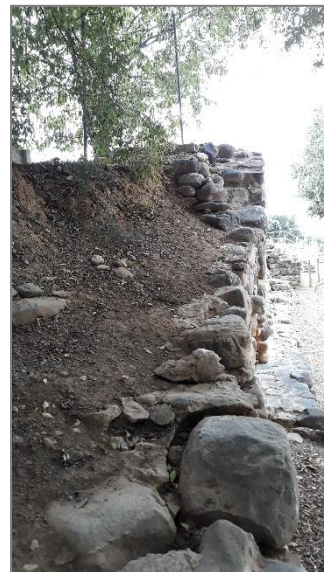
- Edifici dels contraforts

Paviment de *signinum*
