**MEMÒRIA DE LA INTERVENCIÓ DE CONSERVACIÓ – RESTAURACIÓ AL
JACIMENT DE LA VIL·LA ROMANA DE CAN TERRERS. LA GARRIGA
(VALLÈS ORIENTAL-BARCELONA)
MAIG 2013**

LLOC D'INTERVENCIÓ: Vil·la romana de Can Terrers . La Garriga. (Vallès Oriental)

NOM DEL PROJECTE: Intervenció arqueològica de Consolidació i Neteja de la vil·la romana de Can Terrers (La Garriga, Vallès Oriental).

DATES EXECUCIÓ: De 13 a 26 de maig de 2013.

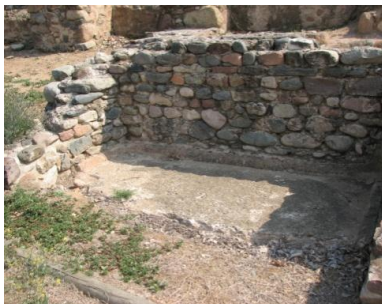
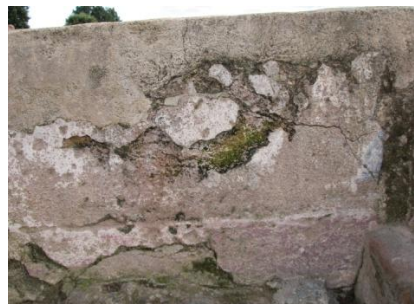
- Presència de plantes i briòfits. La pressió de les seves arrels i el seu metabolisme provoca l'aparició d'esquerdes profundes, que arriben a provocar esfondraments, descohesió i separació dels recobriments d'*opus signinum*.

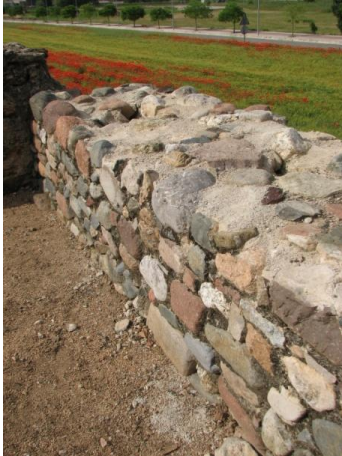
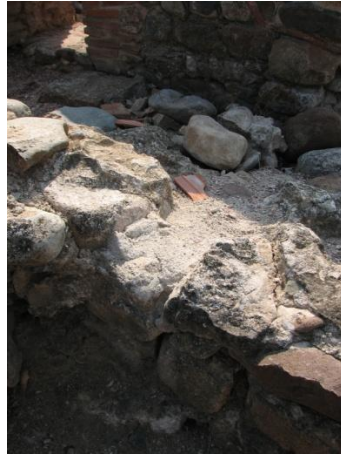
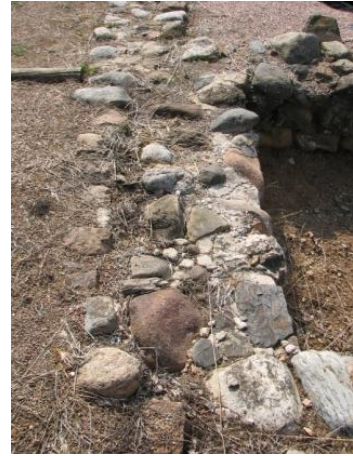
- Afebliment dels coronament dels murs.

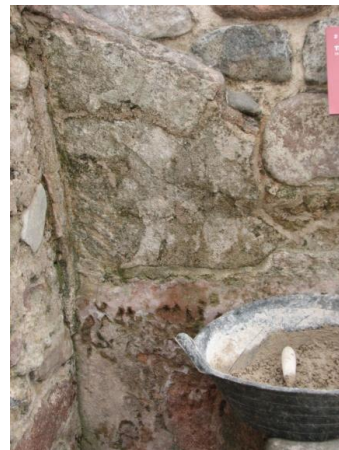
- Pèrdua del ribet separador que distingeix la part reintegrada de l'original.

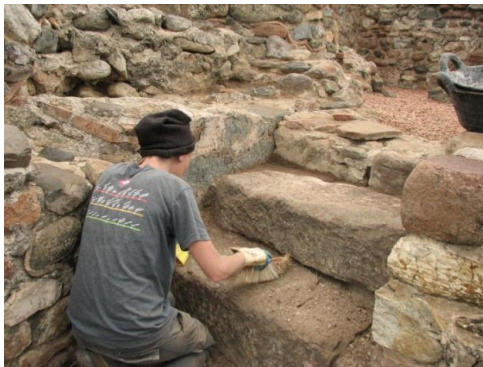
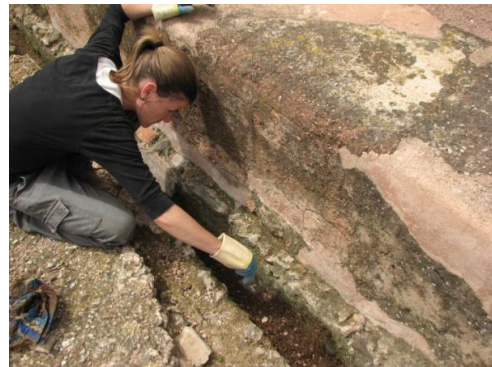
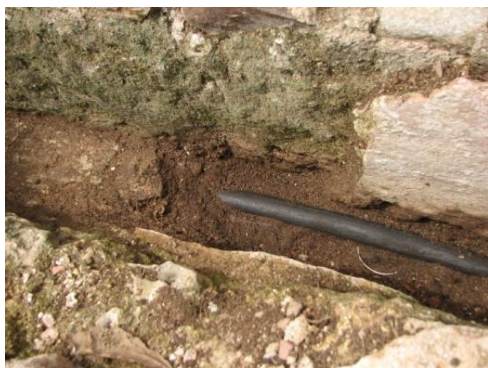
Feines de neteja amb sec i humit de les diferents estructures i espais

1. Neteja de les estructures, paviments i piscines per eliminar la terra, proliferació de vegetació, morters disgregats i brutícia generalitzada. S’han emprat raspalls tous i eines adequades per seguir el procés manualment.

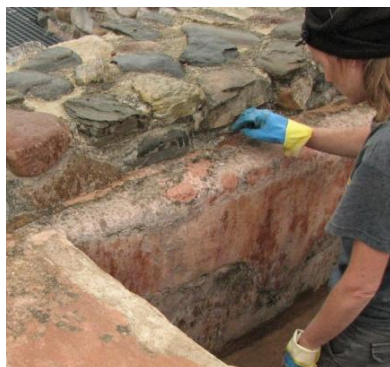
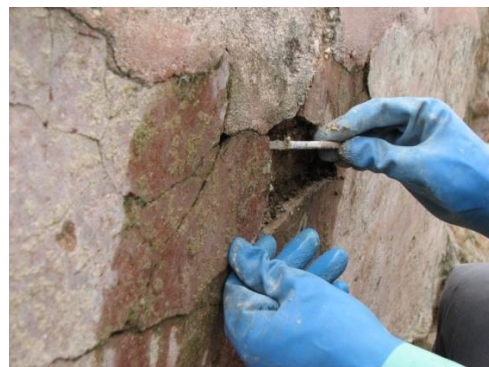
Neteja de les esquerdes i forats

- Neteja superficial per eliminar tant la vegetació com la terra i raspallat dels briòfits secs.
- Preconsolidació amb injeccions de PLM-SM, ACRIL 33(CTS) al 5% de les esquerdes, bombaments i fixació de zones que presentaven falta d'adherència al mur.
- Es realitzen els nous bisellats, per protegir els revestiments i sense recreixer el nivell del original, amb morter de calç i sorra, proporció (1: 3).
- Neteja final i coloració dels bisellats amb terres naturals.

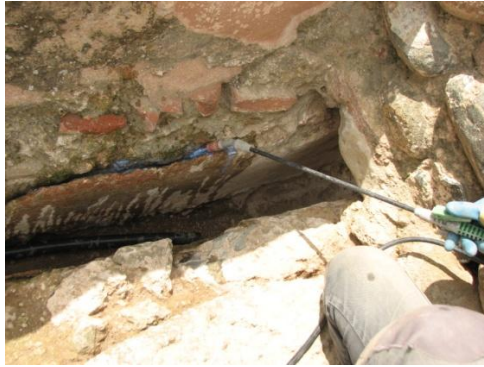
Consolidació interna

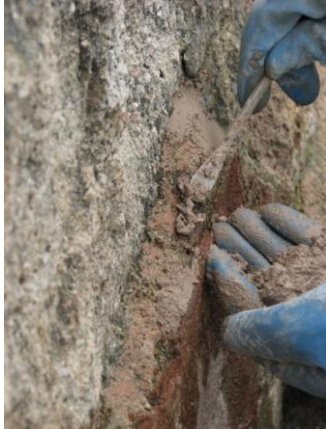
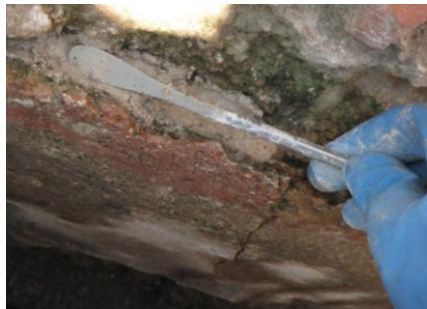
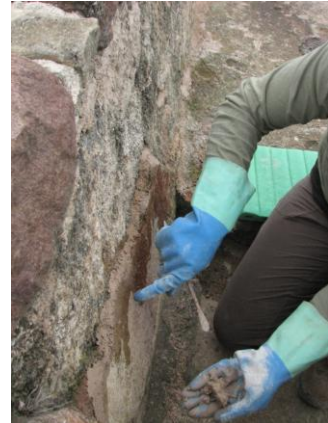
Bisellat amb morter tradicional

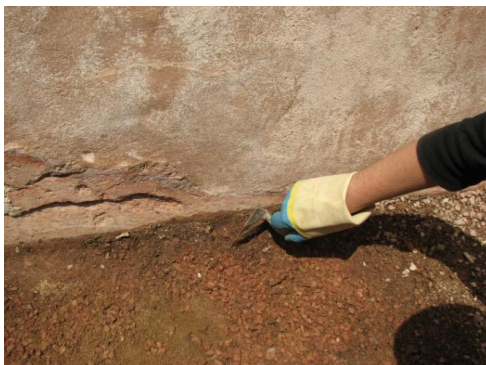
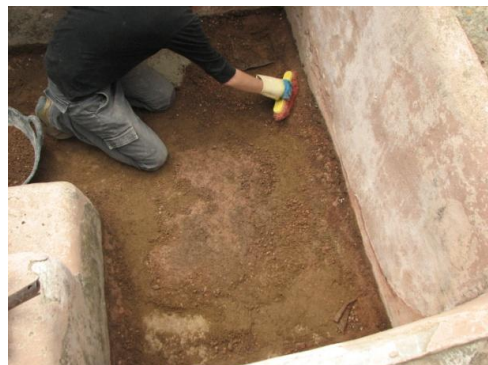
Neteja i eliminació de la marmolina als dipòsits i piscines

- Primera neteja per eliminar restes de terra i allà on estava cobert amb graveta aquesta s'ha tret.
- Consolidació de forats i descohesió del *signinum* amb d'ACRIL 33 al 5% amb aigua destil·lada per aspersió i, posteriorment, aplicació de morter de calç i sorra (1:3).
- Tant les zones de paviment reintegrades posteriorment i que són àrees de pas, com les reintegracions antigues de ciment de les piscines, s'han reparat després de la consolidació amb un morter de ciment natural sense additius i utilitzant com a càrrega, putzolana i pols de xamota. Aquest morter és molt més resistent i està aplicat a les zones no originals.
- Per a una millor conservació de les piscines i dipòsits, després de la neteja i consolidació, s'ha procedit a cobrir el paviment amb tela de geotèxtil i marmolina, amb un gruix d'uns 10-15 cm. aproximadament.

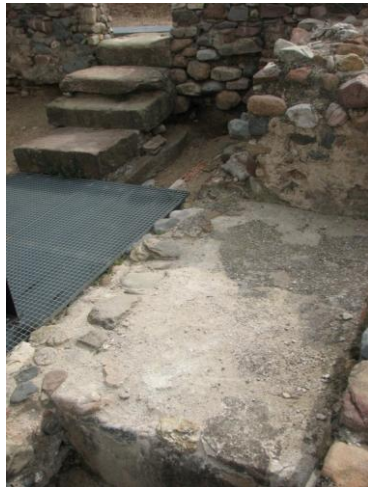
Neteja dels paviments disgregats

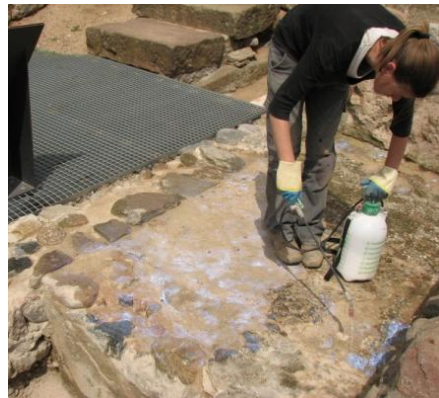
Consolidació del paviment

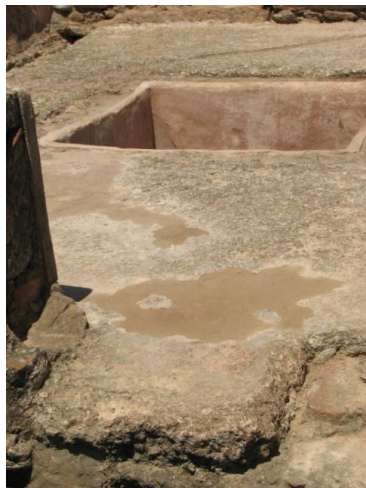
Aplicació del morter de restauració a les llacunes

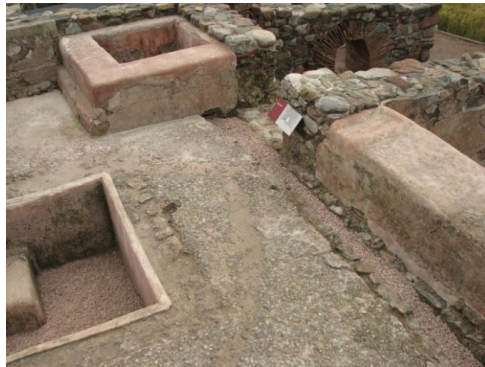
Imatge final amb la marmolina

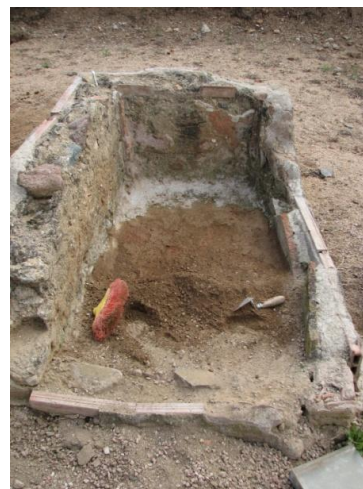
Extracció de la graveta existent

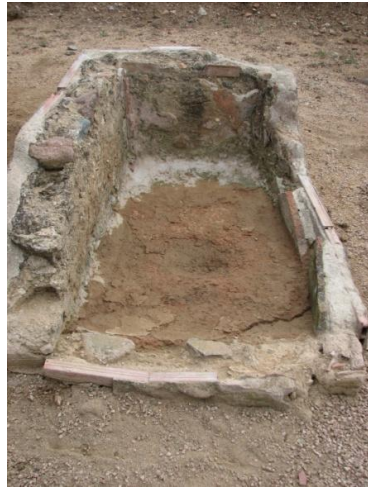
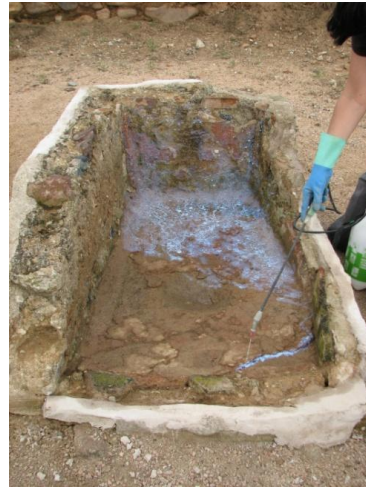
Neteja i consolidació amb ACRIL 33

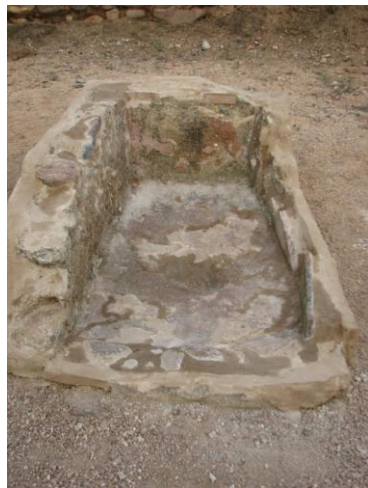
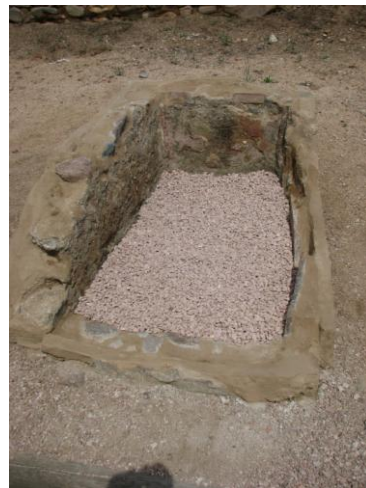
Bisellat de tota l'estructura i revestiments i col·locació de marmolina

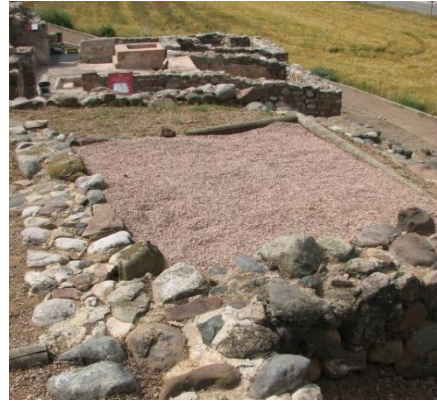
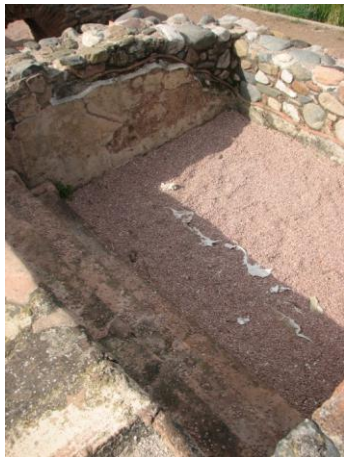
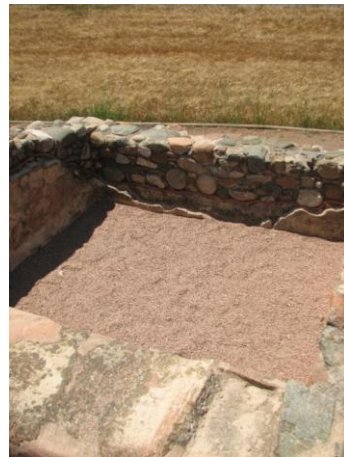
Habitació i frigidari abans i després de la col·locació de la marmolina

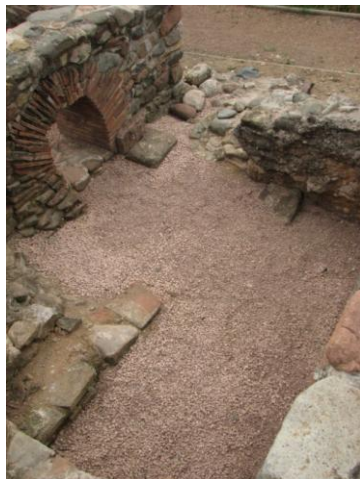
Dues habitacions després de la intervenció

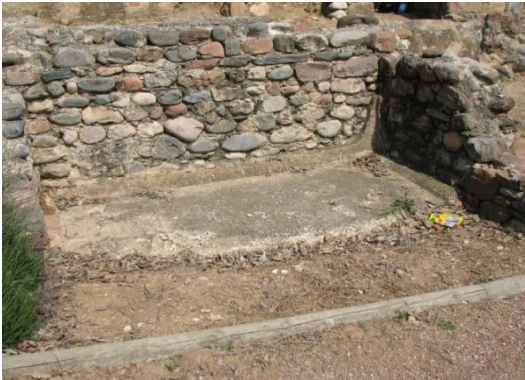
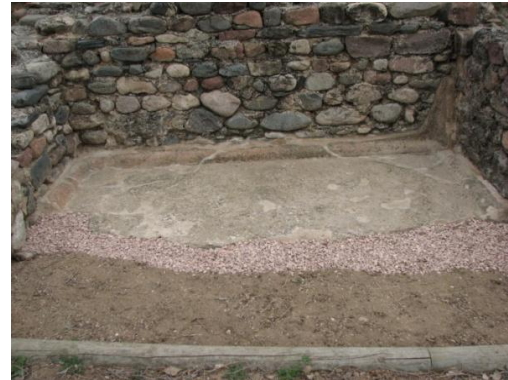
Piscina amb mitja canya a la terrassa inferior del jaciment

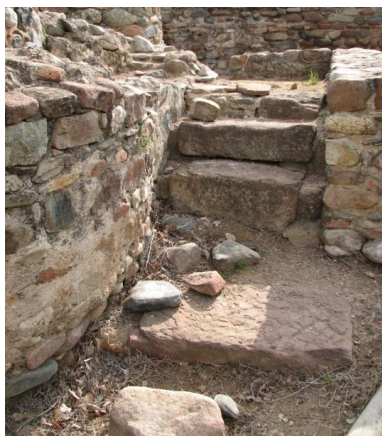
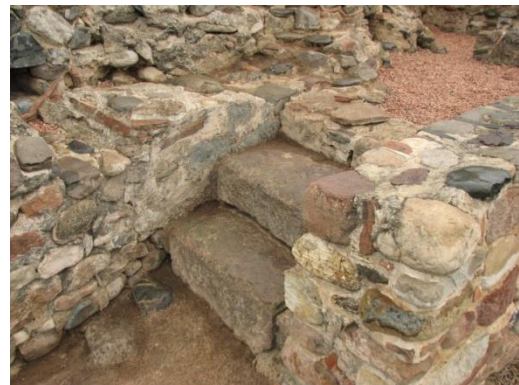
Zona de les escales darrera dels absids

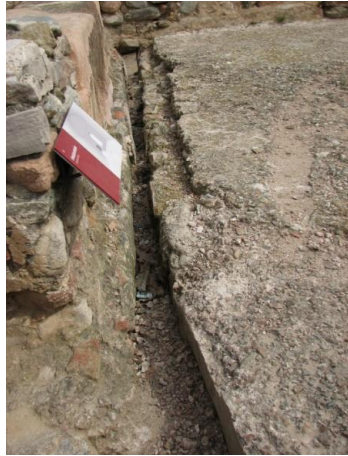
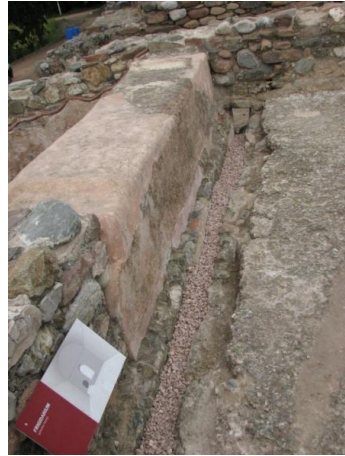
Canalització del *apodyterium*

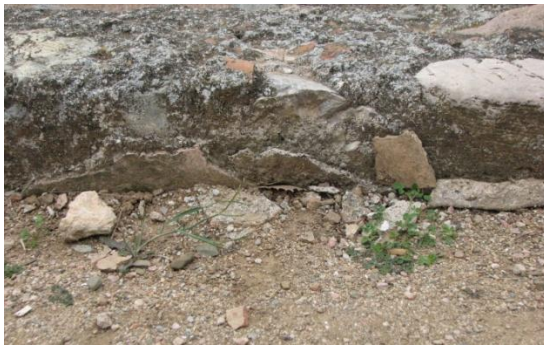
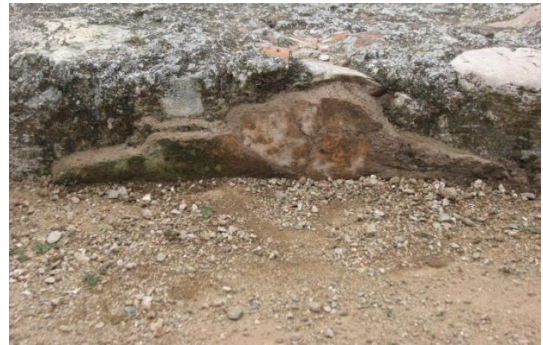
Restes de revestiment mural

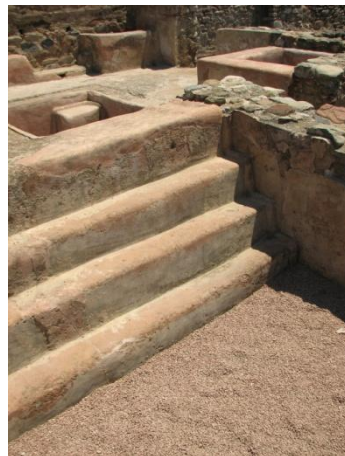
Escala *frigidari*

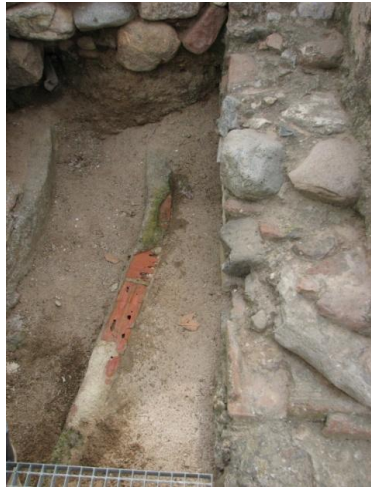
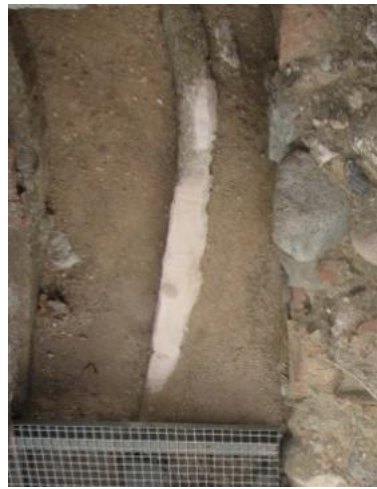
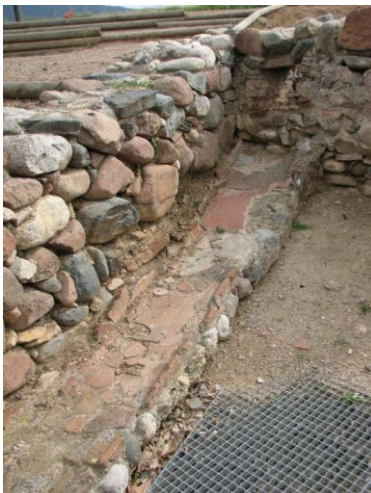
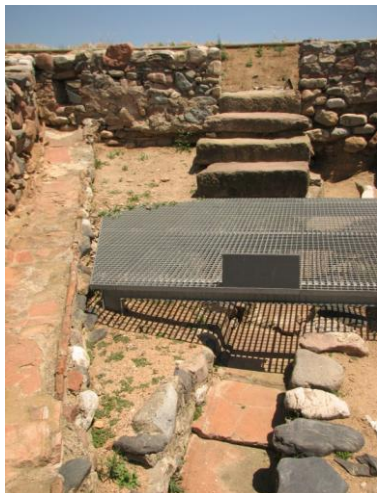
Zona de canalitzacions i clavagueres

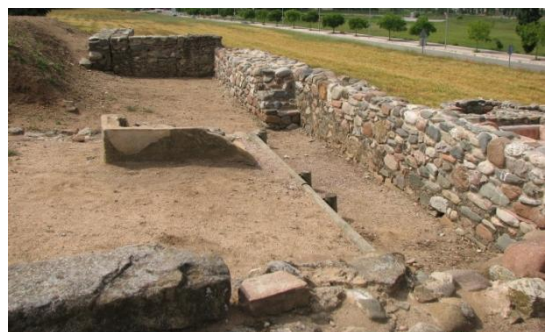
Terrassa superior

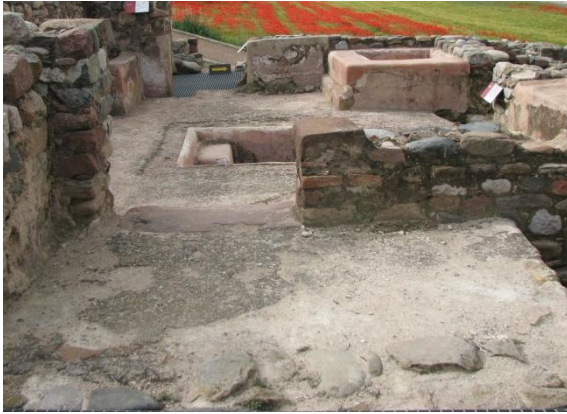
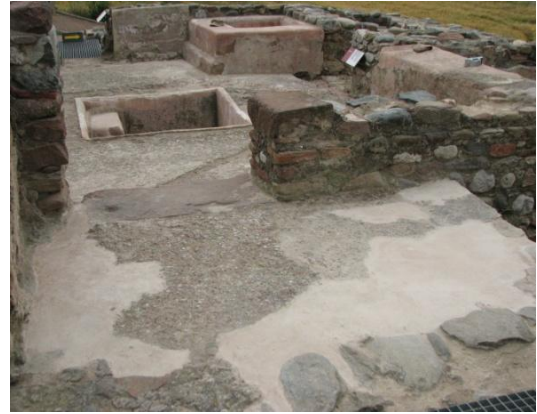
Entrada al vestidor

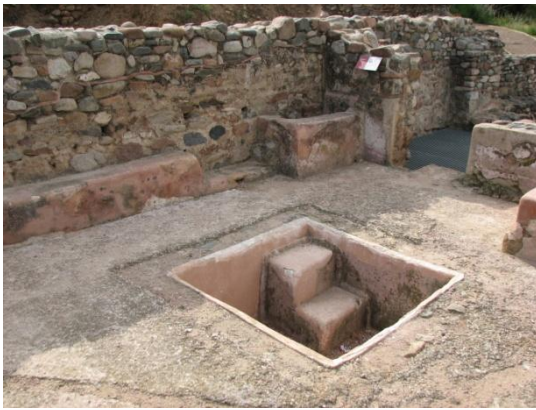
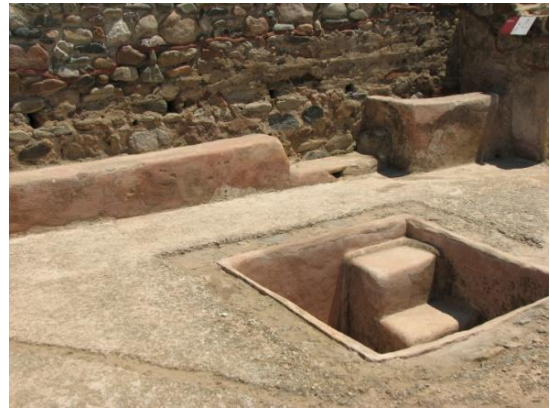
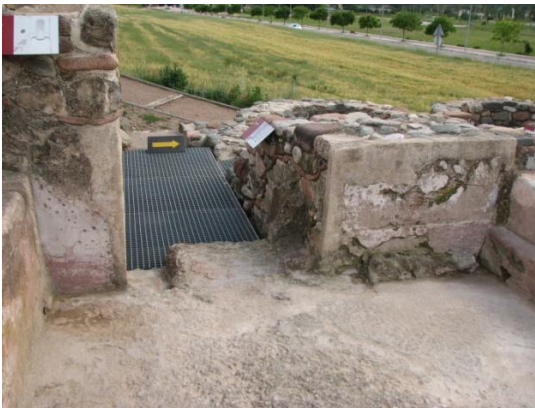
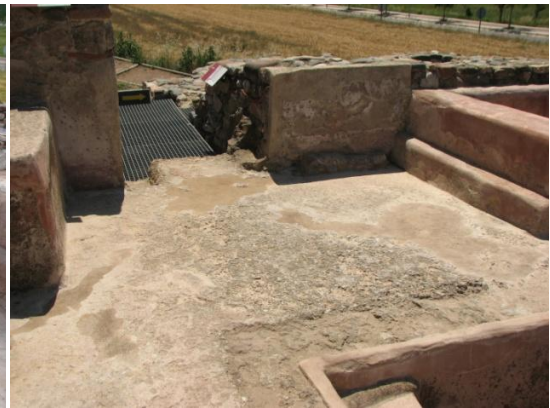
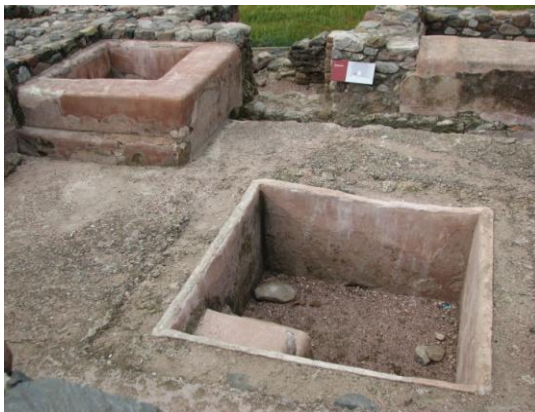
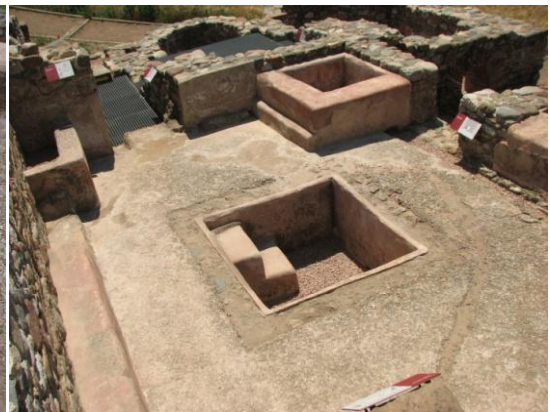
Espai del vestidor

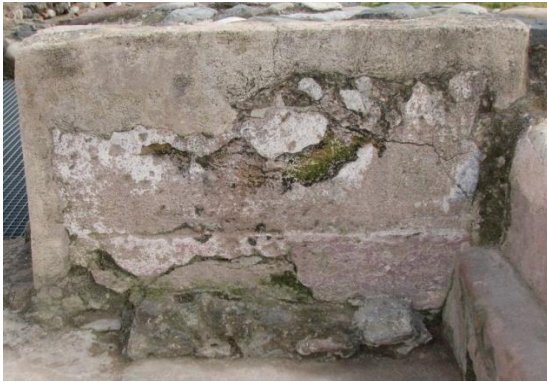
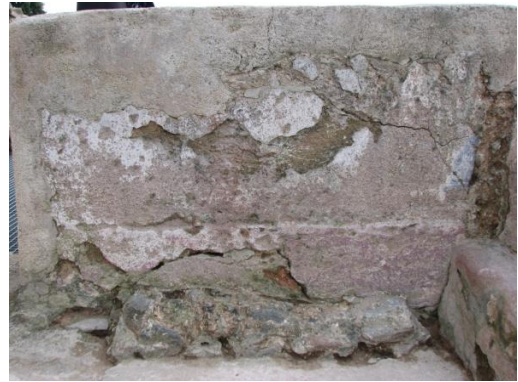
Detall de les restes de pintura mural en el vestidor (cantó dret)

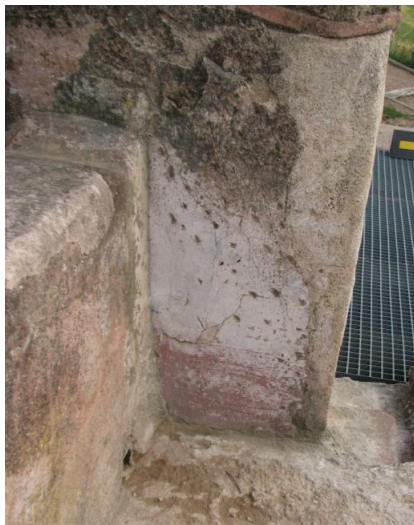
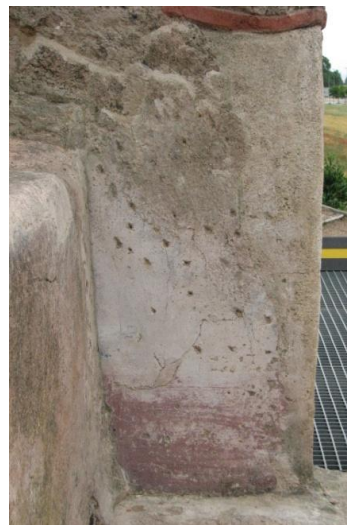
Detall de la resta de pintura mural que es conserva a la zona de vestidors (cantó esquerra)

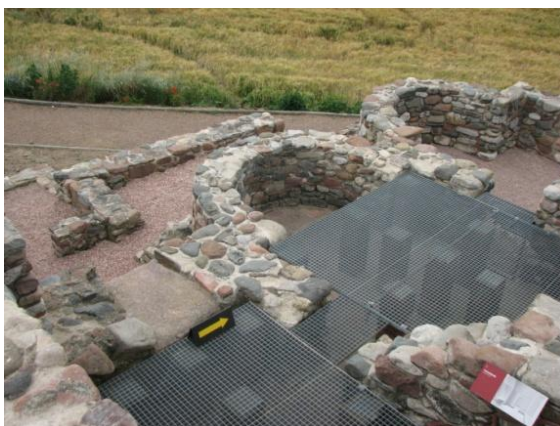
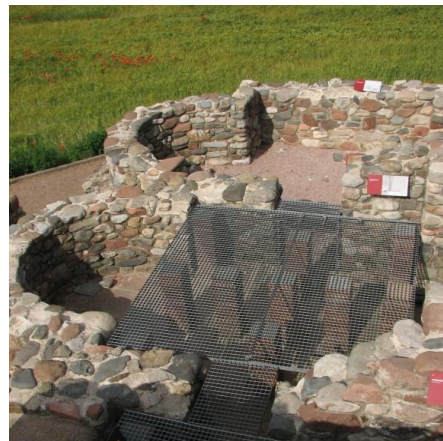
Espai del *tepidari* i *caldari*

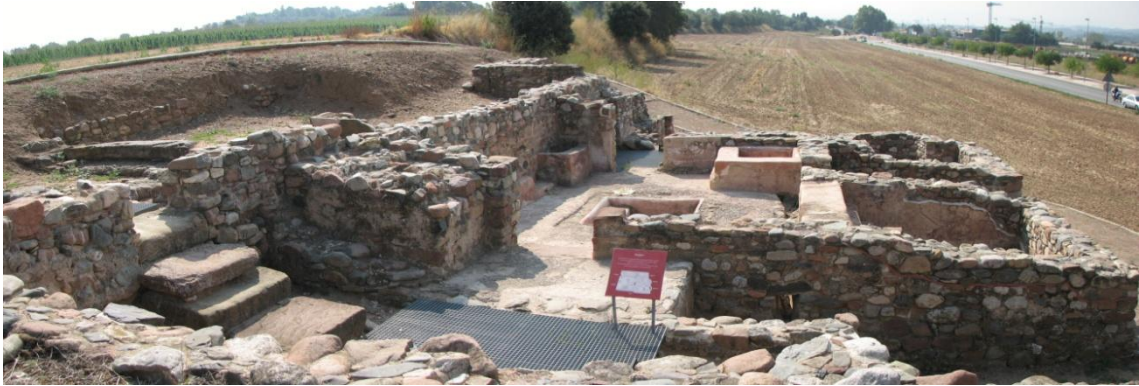
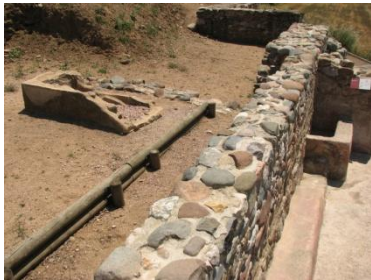
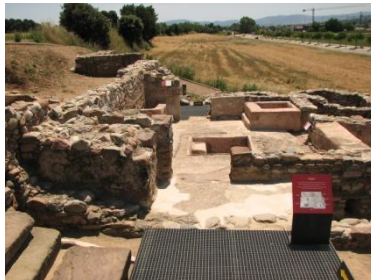
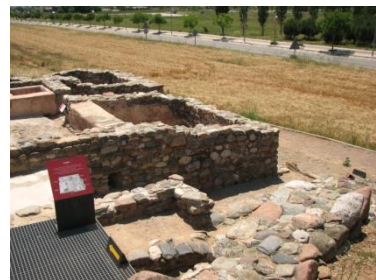
Vista panoràmica del jaciment
