**MEMÒRIA DE LA INTERVENCIÓ DE CONSOLIDACIÓ –
RESTAURACIÓ AL JACIMENT DE LA VIL·LA ROMANA DE CAN
TERRERS AL MUNICIPI DE LA GARRIGA. (VALLÈS ORIENTAL)
(BARCELONA)**

2020

CRAT conservació
i restauració SCP

Barcelona, 20 de maig de 2021

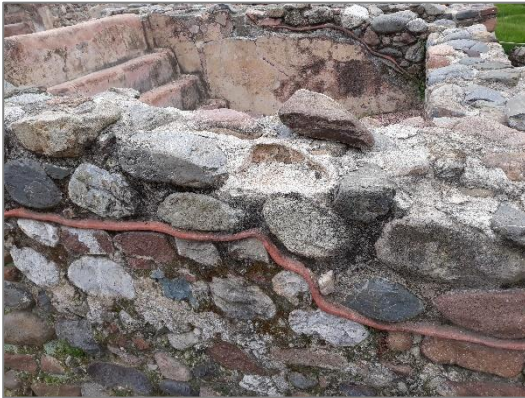
- Despreniment de diversos elements petris del mur, sobretot de les capçaleres, donat que és usual que es camini per sobre, i afavorit per l'existència de morters disgregats que ja no exerceixen la seva funció d'unió.

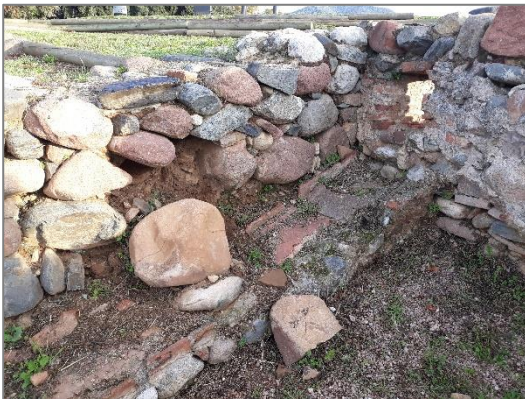
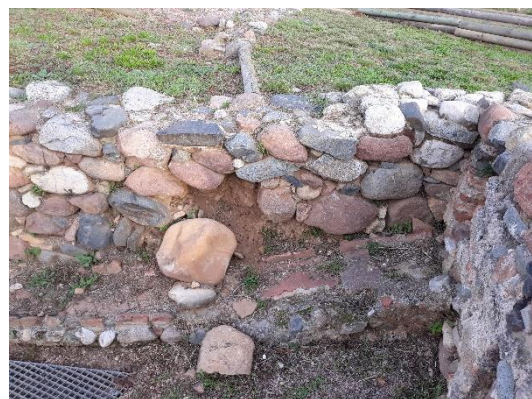
- Eslavissament de part del mur que separa la claveguera de l'edifici dels contraforts

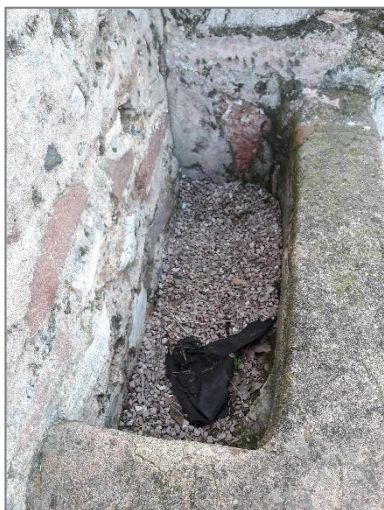
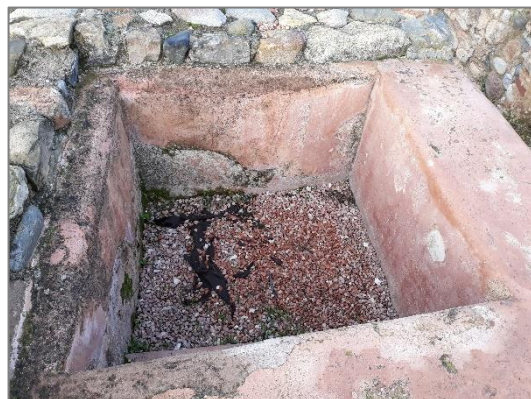
- Moviment de les teles protectores de geotèxtil i de la marmolina col·locada a sobre, a les piscines, dipòsits i estances amb recobriment d'*opus signinum*.

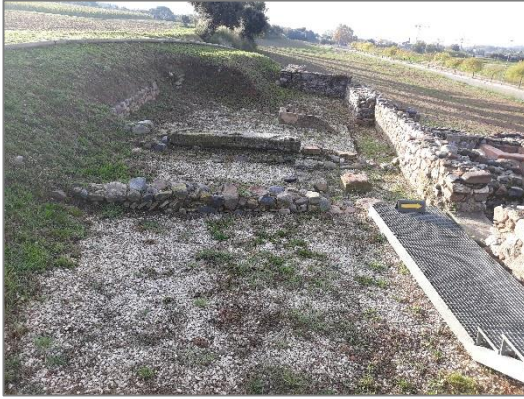
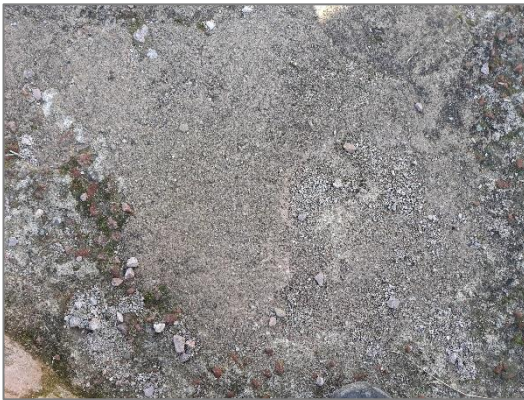
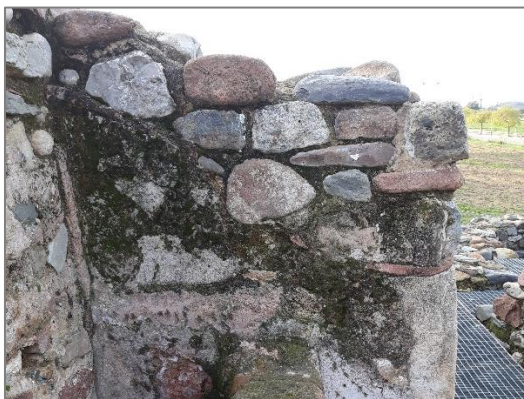
- Presència de vegetació i briòfits. La pressió de les arrels de les plantes provoca l'aparició d'esquerdes profundes, que arriben a provocar esfondraments, descohesió i separació dels recobriments d'*opus signinum*. Els fongs i la molsa desprenen àcids que alteren la composició de morters i arrebossats descohesionant-los. Aquests briòfits també apareixen sobre els morters dels paraments, disgregant-los i afeblint-los.

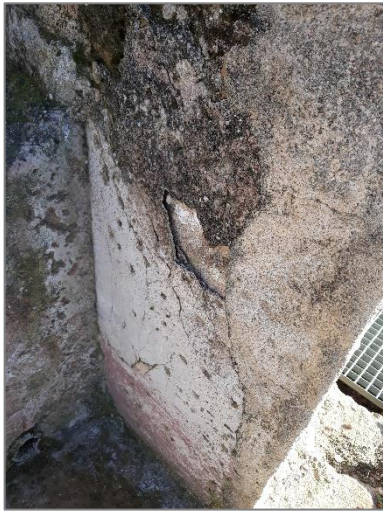
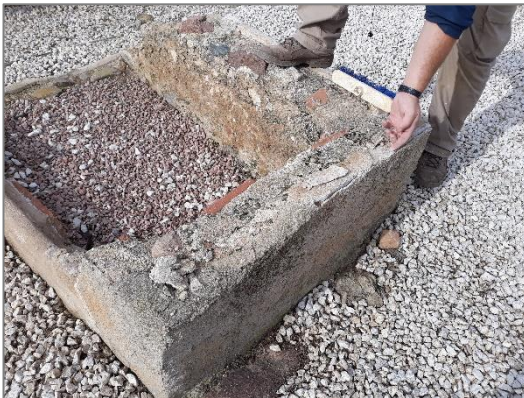
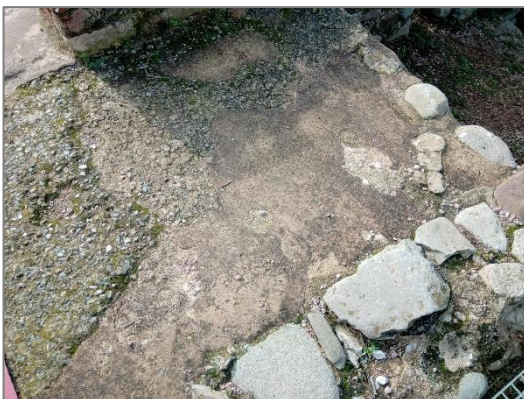
- Descohesió, afebliment i pèrdua d'arrebossats de murs i paviments, L'accés lliure sobre les restes afavoreix la seva pèrdua, sobre tot a zones reintegrades.

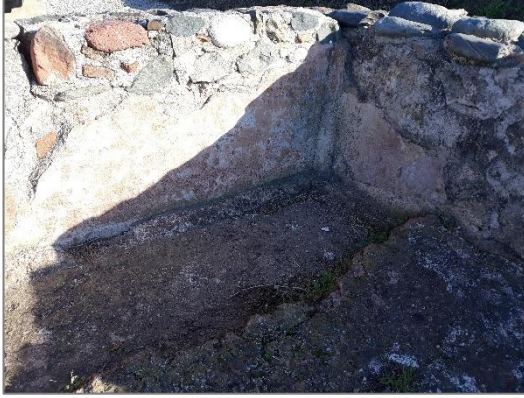
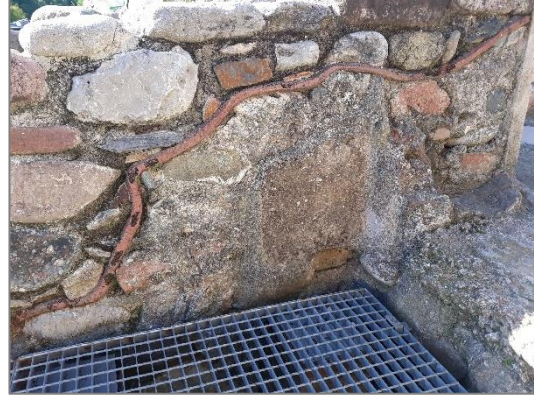
- Pèrdua de bisellats a la piscina del *frigidari* i a l'*apodyterium*

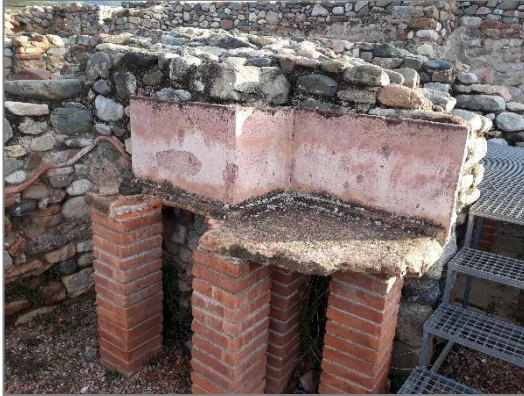
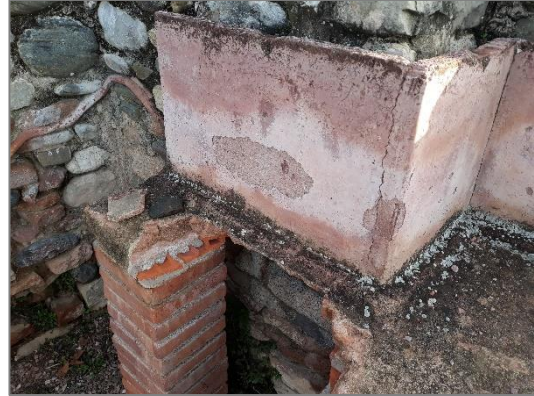
- Trencament per acte vandàlic de la reproducció dels sistema d'escalfament

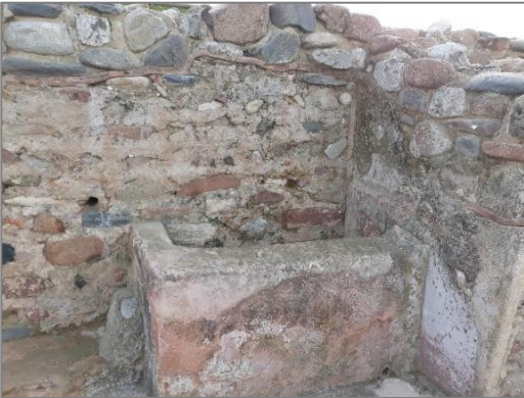
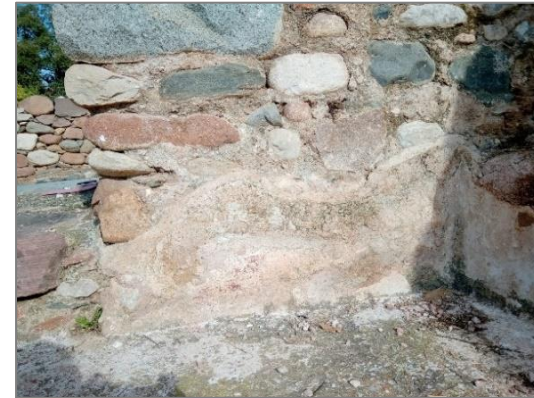
- Pèrdua del rivet indicatiu del límit entre la zona original i la reintegrada.

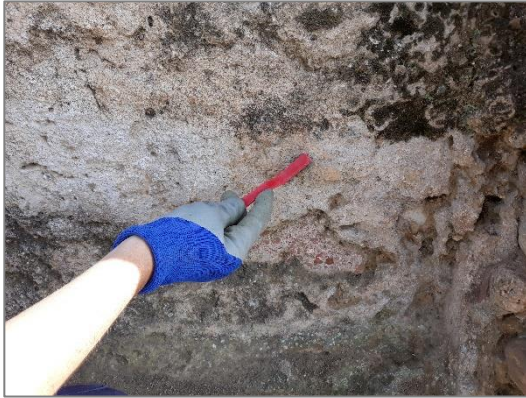
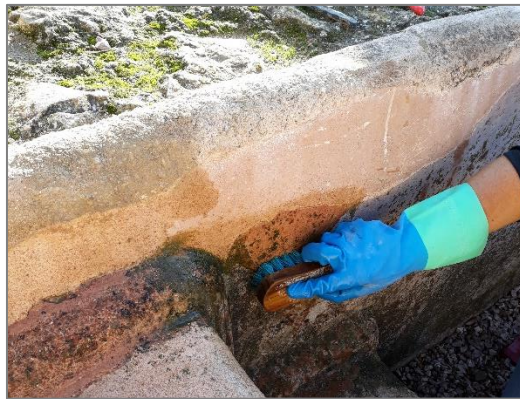
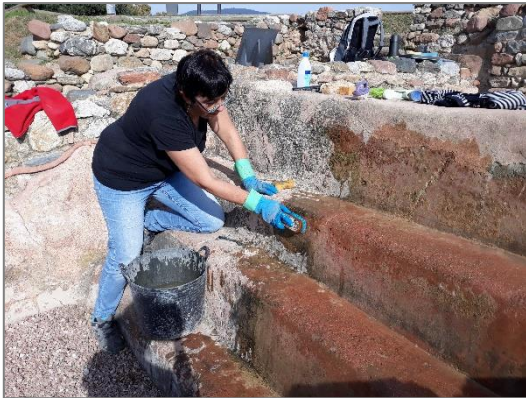
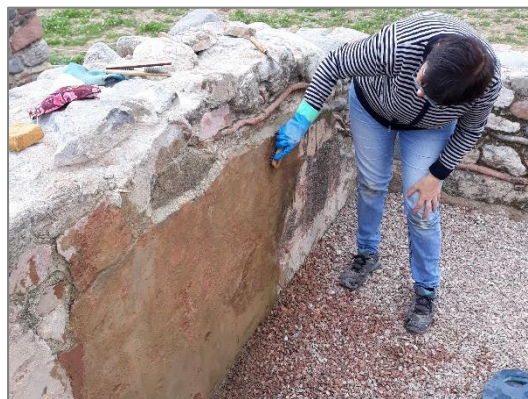
Neteja mecànica dels revestiments de signinum

9.4 Neteja i consolidacions dels revestiments d'*opus signinum* de piscines, dipòsits, murs i paviments, per aturar la seva degradació i donar-los més adherència al mur. S'han realitzat consolidacions internes amb injeccions de resina acrílica Articril Resin 6 (diluït amb aigua destil·lada 1:3) barrejat amb morter sintètic PLM. El grau d'espessor varia segons les necessitats (més diluït per consolidar i més espès per omplir espais o tancar esquerdes). Per evitar la penetració de l'aigua de la pluja, s'han bisellat les zones que l'havien perdut utilitzant morter tradicional de calç i sorra (proporció 1:3) i després s'han acolorit amb terres naturals. També s'han reomplert amb morter tradicional els espais entre la claveguera i el mur per donar consistència i evitar l'aparició de vegetació.

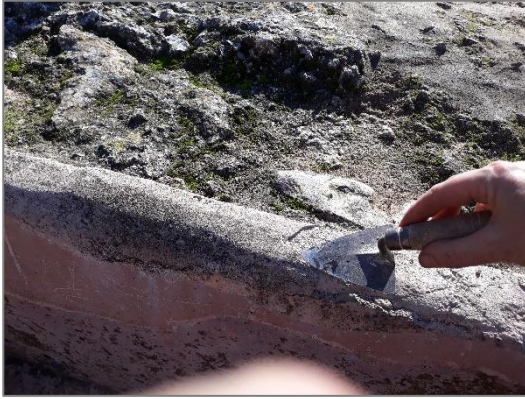
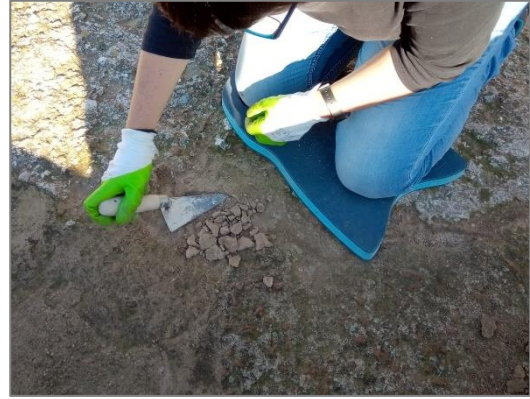
Eliminació de les reintegracions descohesionades

9.5 Consolidació paviments d'*opus signinum*. Eliminació de les reintegracions dels terres dels diferents àmbits que es trobaven despresos, descohesionats o bé que ja s'han perdut a causa de la circulació de visitants. Les llacunes s'han tornat a reomplir i consolidar amb morter de restauració Biocalce® MuroSano a base de calç natural NHL 3,5 tintat amb pigments naturals amb AC33. També s'han retirat les reintegracions afectades en altres elements com en els dipòsits de l'*apodyterium* i s'han restituït amb el mateix morter de restauració.

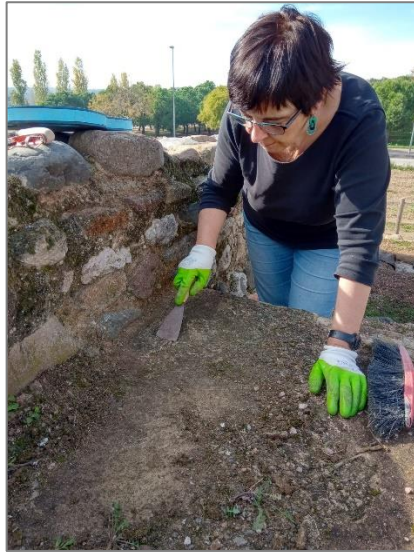
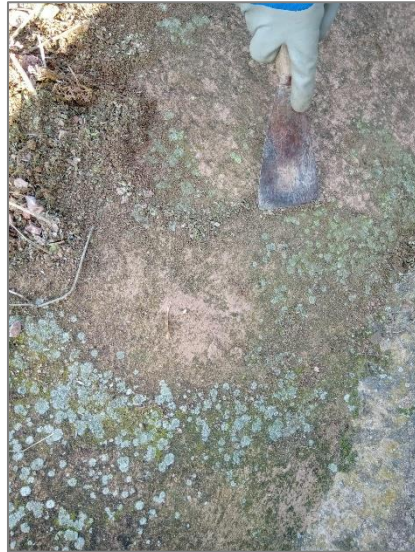
Eliminació de concrecions i briòfits dels paviments reintegrats

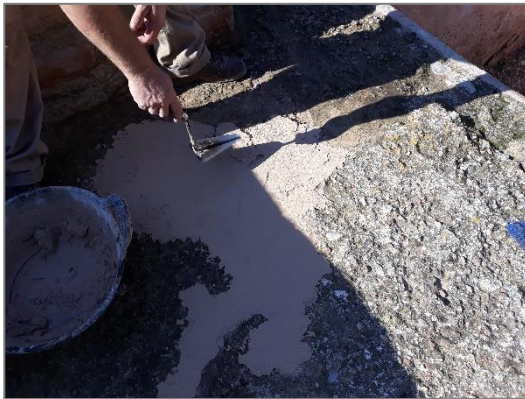
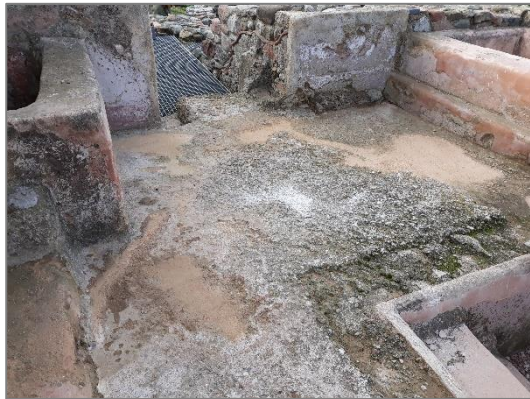
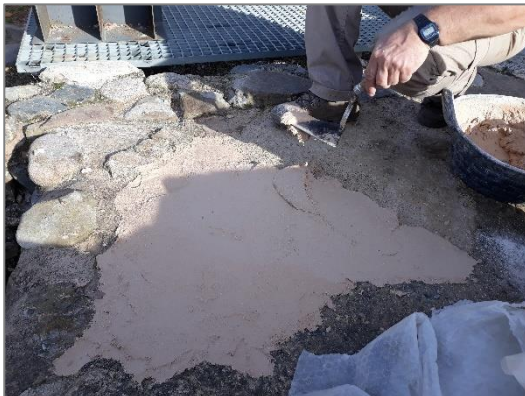
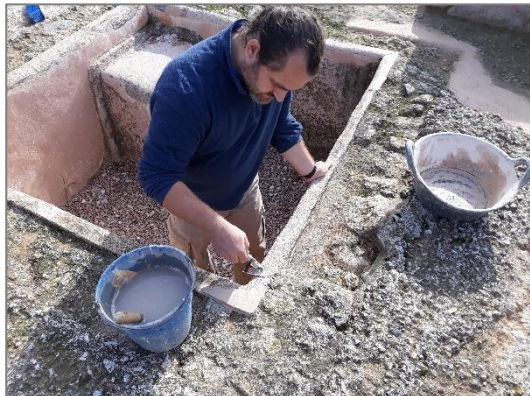
Reintegració de les llacunes de paviments i dipòsits

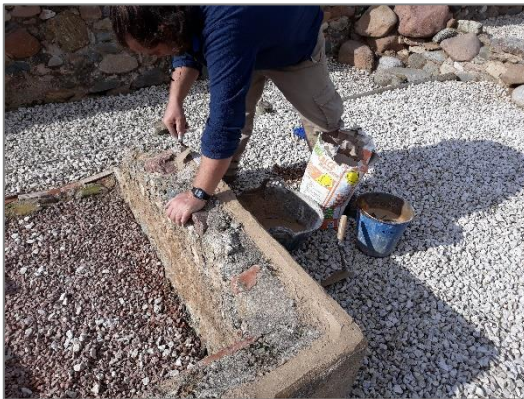
Consolidació del dipòsit de la terrassa superior

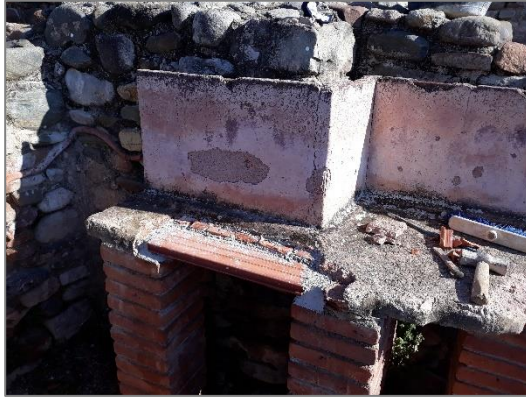
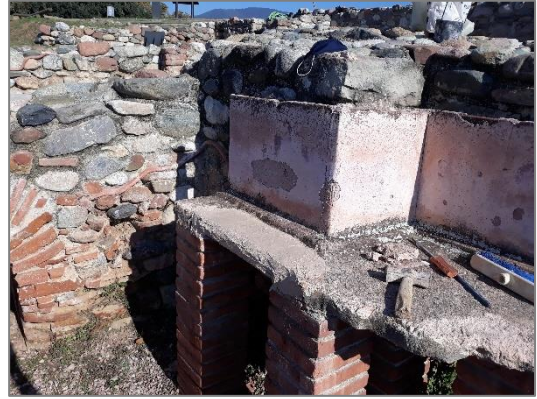
Restauració de la imitació del paviment

Reconstrucció de l'estructura malmesa que imita el sistema d'escalfament utilitzat a les termes en època romana ubicada al *sudatorium*. S'ha reconstruït la zona del terra amb la introducció d'un maó ceràmic nou per a salvar l'espai entre les *pillae*, ja que va ser trencat intencionadament. La reconstrucció de la zona del terra s'ha netejat manualment s'ha bisellat. S'ha refet també la part corresponent al revestiment mural. Aquest procés s'ha realitzat amb morter de restauració Biocalce® MuroSano a base de calç natural NHL 3,5 i tintat amb pigments naturals amb AC33. Dins del *caldarium*, s'han consolidat i bisellat els elements ceràmics trencats del terra. S'ha fet servir el morter de restauració tintat.

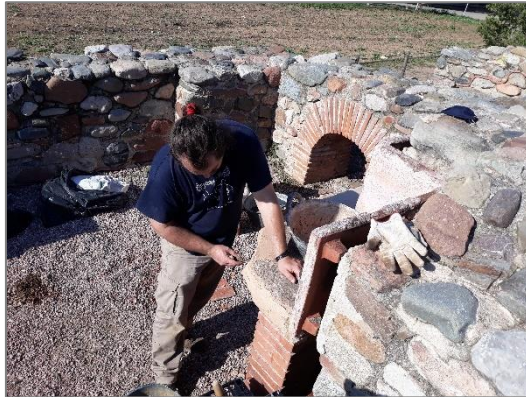
Bisellat del perfil

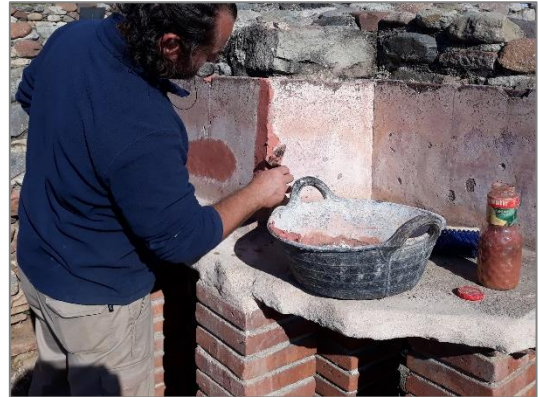
Consolidació del recobriment mural

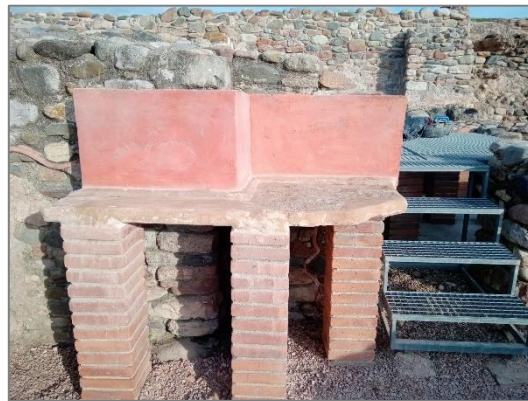
Imatge final

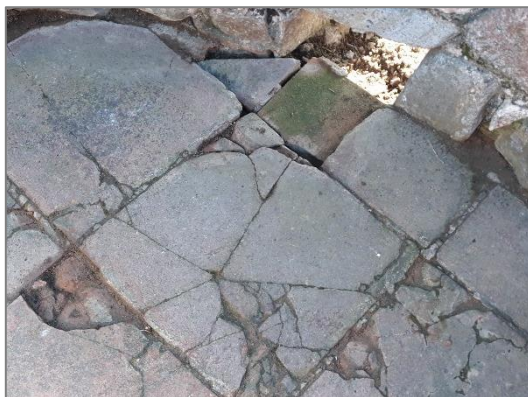
Consolidació de l'enllosat de *caldarium*
